常願寺川支流におけるイワナの人工産卵場の造成について

前国土交通省北陸地方整備局立山砂防事務所 酒谷彦彦 浅井誠二

1. 背景と目的

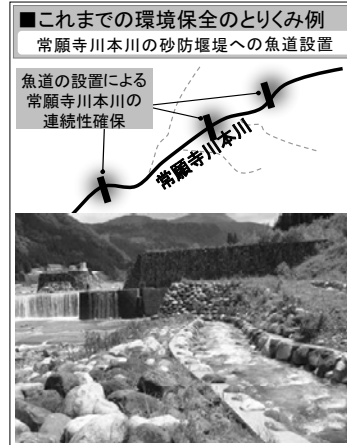
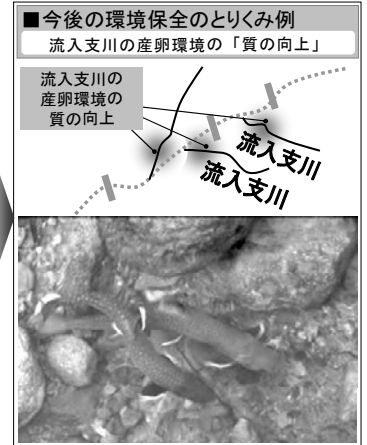
立山砂防事務所における溪流環境保全の取り組み例

いざやってみると、結構熱が入ります。議論を重ねつつ造成。

造成した人工産卵場。産卵に適したサイズの礫を河床に敷き詰めて造成する。1箇所あたり3人×30分程度で造成可能。

第1回試験造成に参加していた皆様の皆様。大勢での協働作業が効果的なことが解った。

造成場所は、イワナ親魚の生息が確認され、かつ作業の安全性が確保できることを条件とし、常願寺川へ注ぐ流入支川最下流域の、なだらかな平瀬が連続する区間を選定した。また造成手法は、河床材料を活用して流路の一部の流れを堰き止め、その中に産卵に適した小さな礫を敷き詰めることにより行った。¹⁾

平成20年10月22日、立山芦峯小学校児童らをはじめとする総勢30名の手により、合計7個の人工産卵場を造成した。

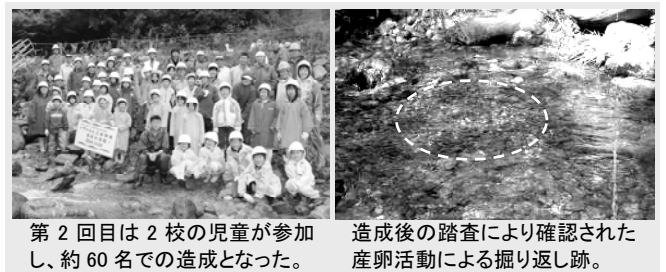
造成後、10月末から12月上旬にかけ、5回に渡り産卵活動の有無を確認するために現地踏査を実施した。踏査の結果、11月中旬頃をピークに、複数回に及ぶイワナの産卵活動やその痕跡を確認した。なお、これらは主に上流部のAaI型溪流区間にて多くみられた。

次に、人工産卵場が実際に産卵に使われたか、また卵が無事に発育できているかを確認するため、1月20日に発眼卵（発育過程の卵）の確認調査を実施した。

調査の結果、源流状の瀬淵が連続する区間の上流端や、その他の支川の上流端に造成した人工産卵場において発眼卵や仔魚が確認され、利用実績及び産卵場としての機能を確認することができた。
