治山ダム切り下げ後の土砂動態について

防災地質工業株式会社 雨宮和夫 五十嵐正 今川亮司
北海道水産林務部 小林真吾 北海道留萌支庁 勢旗博貴
北海道工業大学 柳井清治

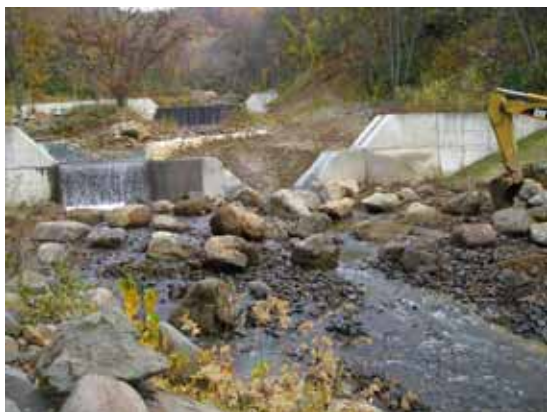
治山ダムの切り下げは、治山ダム群の中央部に位置する No.4～No.8 を対象に行なわれた。これらの治山ダムの有効高は 2.5～4.5m で、すべて満砂状態にあった。切り下げの断面は下底 2m、上底 6～7m、高さ 2～2.5m とした。下流部には、切り下げだけでは解消できない落差対策として、直径 1～2m 程度の現地の巨石を扇状に配置した。放水路を切り下げた断面の上流側は、重機によって 20%の勾配で掘削して澇筋を設けた(図-1)。

図-1 ダムの切り下げと巨石魚道

巨石魚道(直接渓床に配置したものと、ダム直下の洗掘された渓床に盛土を行なって、その表面に巨石を配置したもの、がある)は、土石流が流下しても、おおむね破壊されずに機能を維持することがわかった。融雪増水などで巨石が移動し、渓床や水面が低下することによって切り下げた断面の下底との間に落差が生じる場合もあるが、上流から石礫が供給される、ある程度以上の出水があれば、移動して隙間ができた巨石と巨石の間に石礫が捕捉・充填され、落差が解消されることもある。この差異は、次の3つの条件によって生まれる。施工直後の増水時に土砂が捕捉されるかどうか(清水のみの流下では浸食される傾向にある)。その時、切り下げた断面直下の巨石が強固に配置されているか。渓床に盛る材料が大礫を含む良質なものであるか(吸出しされにくいこと)。実験施工が進むにしたがい、これらを教訓に施工を改良していった結果、後に施工した巨石魚道ほど、魚道としての機能は維持されている。

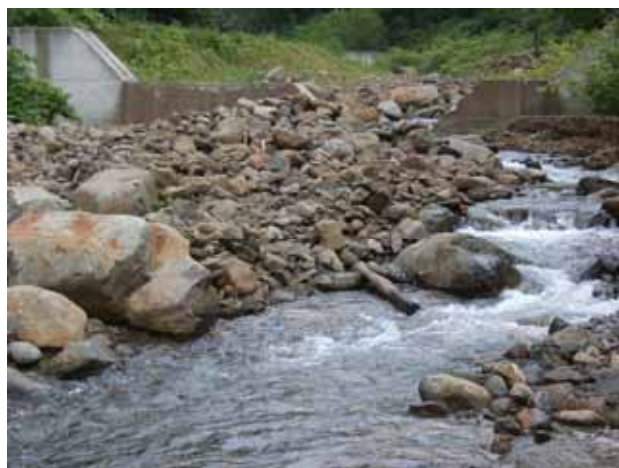
丸平の沢では、水位・流量観測や雨量観測を行って、溪流の流出流量を算出している。2009年の年最大流量は、16.84m³/s と突出して大きい流量ではなかったが、5時間で約 100mm の雨量を観測し、小規模な土石流が発生した(図-2)。

図-2 拡幅部に堆積した土石流堆積物 (No.5 の下流)

2009年8月に年最大流量である16.84 m³/sを観測し、これには土石流が伴った。No.4とNo.5の区間には、350 m³の石礫が堆積した。No.5とNo.6の区間では、130 m³の土砂が浸食され、これは主に縦浸食によるものである。

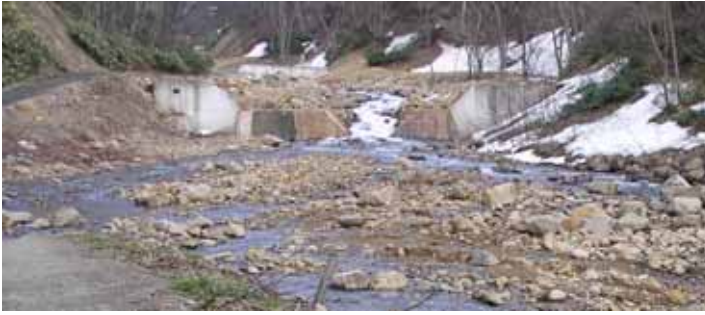
治山ダムの切り下げは冬季に行われ、この時実施した測量結果を基に、春の融雪増水を経た後の測量結果との比較により、切り下げ後の土砂移動量を算出した。また、2009年8月には、小規模な土石流が発生したため、土石流発生前後の土砂移動量を算出した。流路の特徴としては、No.4とNo.5の区間の渓床幅は広く、流路は蛇行しているが(図-3)、No.5～No.8の区間は渓床幅がそれよりも狭く、流路は直線的である。

図-3 No.4 より上流の状況
