# 鋼製透過型砂防えん堤による土石流の捕捉事例について

砂防鋼構造物研究会 吉田一雄、山口聖勝、大隅 久、石川信隆  
京都大学大学院 水山高久

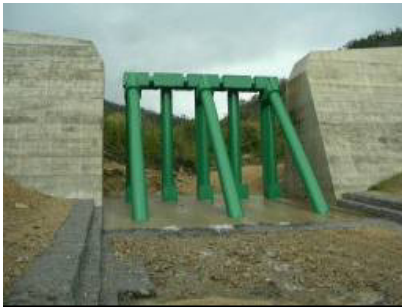
写真 - 1 土石流捕捉前のI型スリットえん堤

鋼製透過型砂防えん堤(I型スリットえん堤)は、山口県八幡谷溪流に2003年に建設された。写真 1は土石流捕捉前のI型スリットえん堤を示したものである。

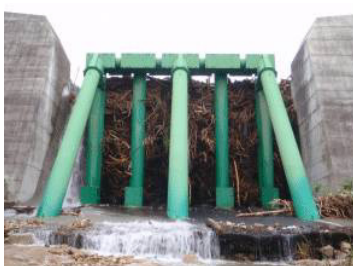
(a)I型スリットえん堤

写真 2(a)および(b)は、下流側から観察したI型とB型の捕捉状況で、流木が絡まって土砂を捕捉しており、捕捉後約8カ月経てもなお写真 2(c)のように下流側への土砂の流出や抜け出しはほとんど見当たらなかった。

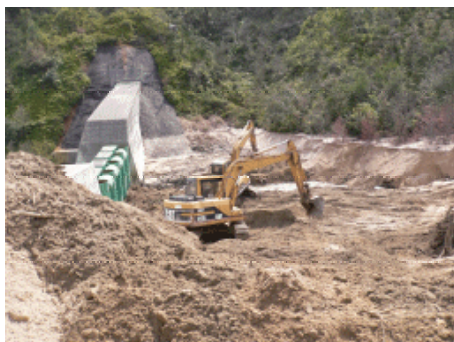
写真 - 3 掘削状況

写真 3 は、上流側を掘削している状況であり、礫がほとんど見当たらない、流木が先端部に集中してえん堤と絡み合っている、流木径は約 10cm - 15cm 程度であった。よって、今回の捕捉形態と特色としては、従来の 礫のみ、礫+土砂、礫+流木+土砂のような捕捉形態と異なり、流木+土砂の捕捉形態であることが分かった。つまり、土石流の先端部に写真 4 のように流木（枯木を含む）が流下して鋼製透過型砂防えん堤に到達して閉塞し、その後続流としての土砂が捕捉されたものと推察される。

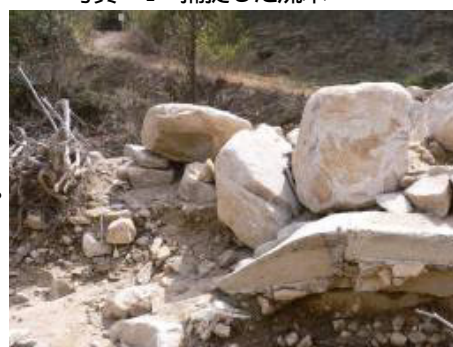
写真 5 上流側に堆積した礫群の状況

写真 5 は、えん堤から約 100 200m 上流に堆積した礫の集団である。これらの礫の直径は約 1.5 2m で、ほとんどが溪流勾配の変化点で堆積していた。つまり、礫集団は、えん堤に到達する前に流速と緩勾配の影響で停止してしまったものと考えられる。また、除石をえん堤下部まで実施した結果、ある程度の礫は見られたが想定していた多数の礫による捕捉ではないことが確認できた。
