練石積砂防堰堤（粗石コンクリート構造）の特性と重点的な管理・補修施設の選定の考え方

(財)砂防フロンティア整備推進機構 ○尾関信幸 森俊勇 星野和彦

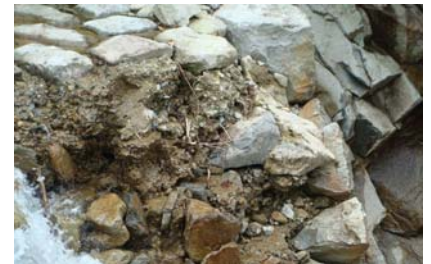
写真-1は水通し部の破損によって現れた練石積堰堤の内部の状況である。

この写真では、コンクリート内に設置された粗石とともに、層状の境界を認めることができる。ここからは、30cm程度の間隔で緻密部と脆弱部が交互にみられ、特に粗石の下で空隙を有する傾向がみられる。筆者らは、多数の粗石コンクリート砂防施設で内部構造を観察したが上記特徴はほぼ、共通している。

写真-1 粗石コンクリート施設の内部構造

このため、粗石下部などにコンクリートが十分に充填されない部分が水平方向に広がり、健全部と脆弱部が層状に分布する構造となっている。これまでの筆者らが得た粗石コンクリートの一軸圧縮強度の最大値は39.7、N/mm²（昭和34年竣工施設）であり、昭和初期の施設でも33.6N/mm²を計測し、健全部の強度に問題はない。しかし、脆弱部では多くの施設で測定に用いるコアが得られず、ボーリングの掘進過程で礫状に砕かれる程度の強度しかない。コアが得られた中での最低値は3.24N/mm²である。

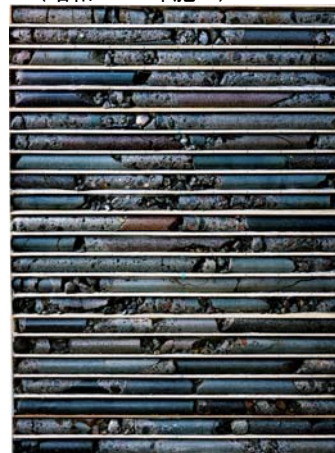
写真-2に堤体ボーリングのコア写真の時代別代表例を示す。この写真を見ると、大正期から昭和10年代前半にかけて（事例Ⅰ～Ⅲ）、コンクリートの充填状況が良くなり、品質が向上してきたことがわかる。しかし、昭和10年代後半～20年代前半（事例Ⅳ）は空隙部分（写真の「空」記載の区間）が多くなり、極端に悪くなっている。昭和20年代後半に入ると、品質の良いコンクリートも見受けられるが、筆者らの得た事例の範囲では、品質にばらつきが大きく、品質の低い施設では打ち継ぎ目処理の不良、ジャンカの発達した状況がみられた。

大正期の事例：Ⅰ
（大正8～9年施工）

昭和初期の事例：Ⅱ
（昭和5～8年施工）

昭和10年代前半の事例：Ⅲ
（昭和12～15年施工）

昭和中期の事例：Ⅳ
（昭和18～24年施工）

写真-2 施工時期別の粗石コンクリート施設のボーリングコア（事例）

昭和10年代後半～20年代前半は、太平洋戦争、戦後混乱期として極端な物資の不足が生じた時期であり、20年代後半もガリオア資金が導入（きわめて短工期が求められた）された施設を中心に低品位材料が用いられた時期があり、これらは時代背景に強く影響を受けたことが伺える。

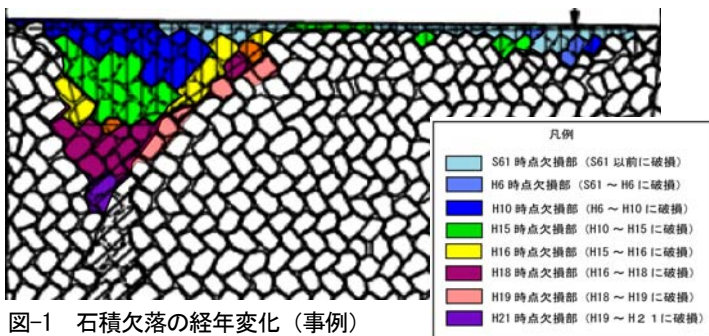
図-1は昭和初期施工施設の巡視点検記録から石積の欠落状況を再現したものである。この施設は内部材料が比較的硬質であり、急流河川に立地していながら、積石欠落の進行は1～数年で1段程度のペースであった。しかし、内部材料が低品位である場合、出水時に急速に堤体侵食が生じる可能性が考えられ、この場合、堆砂敷き土砂の流出など、災害が危惧される。筆者らは堤体基礎からの破損事例の進行記録を持ち得ていないが、内部材料の品位が低ければ、急速に破損が進行することには変わりないだろう。

図-1 石積欠落の経年変化（事例）

砂防施設は毎年、定期巡視点検を行うこととされている。特に、練石積堰堤のような施設は、図-1の事例のように、より深刻な破損に進行することが多く、破損確認時点で速やかな補修が望まれる。しかし、対象施設数が多いなどの理由で全ての施設に補修等の対策ができない場合、以下の3つに視点から、重点的に管理、または補修対策を実施する施設を選定すべきと考える（図-2）。

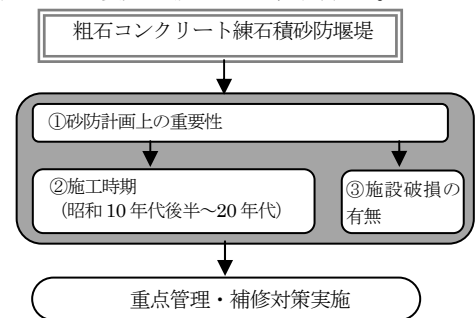
①砂防上の重要性

地形、保全対象や既往崩壊地等との位置関係、施設の貯砂量等から、砂防上重要な施設を抽出する。

②施工時期

①で抽出した施設の施工時期を確認し、施工時期が昭和10年代後半～20年代の施設を抽出する。

③施設の破損状況

現地調査により、石積欠損を中心とした破損状況を現地確認する。破損を被った施設を補修対象として抽出することを原則とするが、破損部位からの観察により内部材料が低品位の施設をより優先施設として抽出する。

図-2 重点的な管理、補修対策施設の選定の考え方
