治山えん堤に設置された折り返し魚道の新提案とその検証

Verification for proposed switch-back type fishway installed in Check dam

日本大学理工学部土木工学科 ○安田陽一
北海道水産林務部林務局治山課 佐藤嘉己

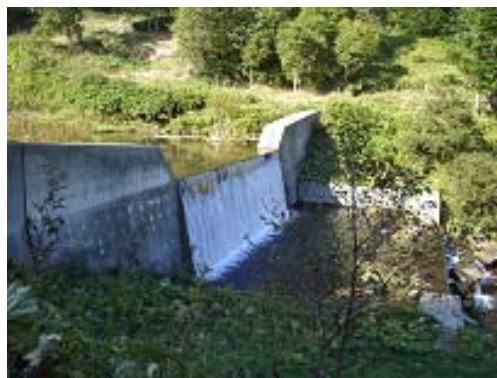
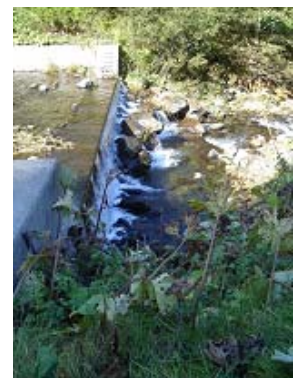
写真1 河口から 150m 上流に位置する治山えん堤とその下流の流況

知床半島の羅臼側を流れる C 河川の河口から 150m 上流、および 300m 上流に、総落差 7.5m、7.9m の治山えん堤が設置されている（写真 1, 2）。設置以来 23 年間は遡上できる環境はない。この場合、共に総落差が大きく、縦断方向の魚道延長を設けることが困難な箇所であるため、複数回にわたって魚道を折り返す必要がある。

写真 1,2 に示されるように、えん堤下流側では急流河川となり、魚道と河川との接続環境を慎重に検討する必要がある。また、落差が大きいため、洪水流によって過剰な流量が魚道内に流入しない工夫が必要である。さらに、魚道を複数回に折り返すことによって、魚道流入口が放水路から離れる可能性があり、迷入防止を図ることも重要となる。

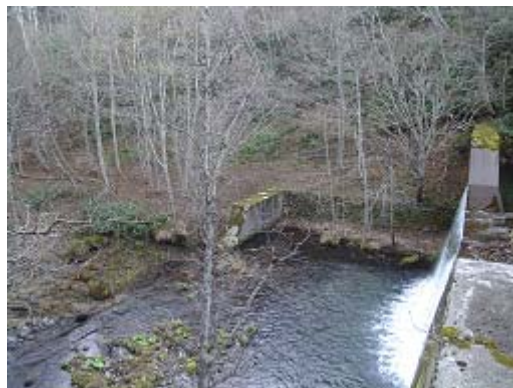
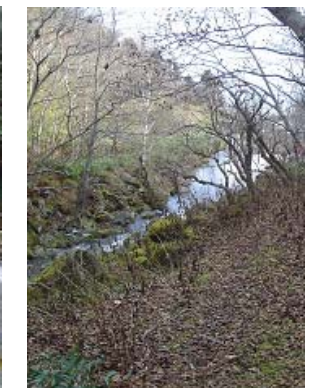
写真2 河口から 300m 上流に位置する治山えん堤とその下流の流況

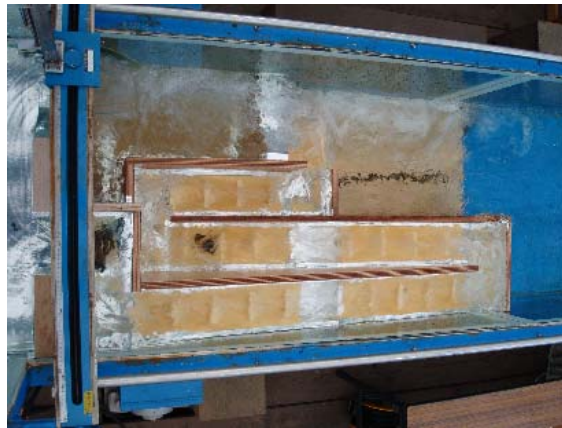
写真 3 模型実験で使用した提案魚道 (1/16.7 縮尺スケール)

写真 3 は提案魚道の模型を示し、写真 4 は実際に施工された提案魚道を示す。提案魚道のポイントは以下の通りである。

- ・魚道の構造の基本はプール式台形断面魚道である。多様な水生生物が水際を利用して遡上できる構造である。
- ・洪水時には、最大 20 cm 前後の礫を排出できる構造²⁾となっている。
- ・魚道流入部において洪水時流木によって封鎖されないように開口され、屈曲に曲がっているため、流量の増加に伴い過剰な流量が流入しないように流量制御が自然と機能するようになっている³⁾。なお、魚道内に流入する最大流量は約 5m³/s である。
- ・魚道プールが 5 箇所以上連続しているため、5 箇所に 1 箇所の割合で、隔壁間のプール長が通常の 1.5 倍となるプールが設けられ、遊泳魚が休息しやすくなっている。
- ・折り返し部において側壁の一部が 1 割勾配の傾斜面となっているため、洪水時に輸送された礫が堆積しにくく、速やかに下流側に排出される構造となっている。
- ・魚道導流壁として、傾斜した側壁部より上部 1.2m までは鉛直壁で覆っている。このことによって、約 4 m³/s までの流量が魚道内を流下する。

洪水時の魚道内の流況の検討としては粘性の影響を考慮して 1/10～1/20 縮尺で実験することが適当である(写真 3 参照)。

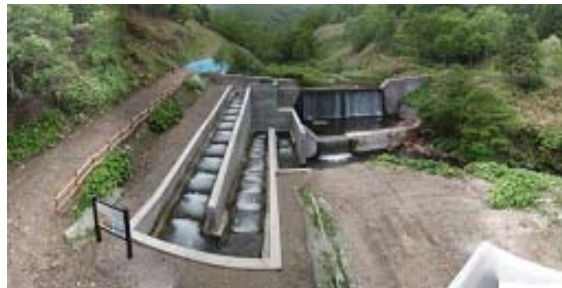
写真 4 施工された提案魚道の全体像と魚道下流端の状態

写真 4～7 は魚道および魚道直下流側の通常時の流況を示す。気泡混入量は模型で検討した場合と比べて多いが、遡上径路となる水際にはほとんど気泡の混入がなく、模型で検討した場合とほぼ同様な流況となっていた。特に、通常の隔壁間の長さの 1.5 倍としたプールでは、原型でも越流水脈があまり乱れることがないことを確認することができた。すなわち、プール内で流速が十分に減衰されていることを意味する。

魚道下流端では、魚道に向かう前に待機できる程度のプールが設けられているため、遡上しやすい環境であることが推測される。これは、魚道以外からの降河にも配慮したことになる。

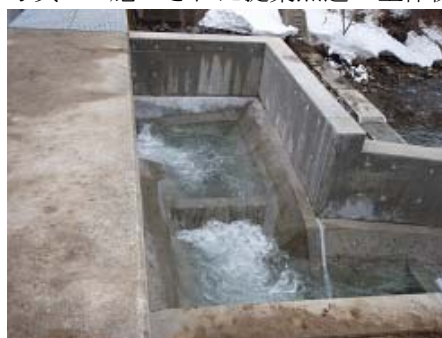
写真 5 魚道流入部での流況

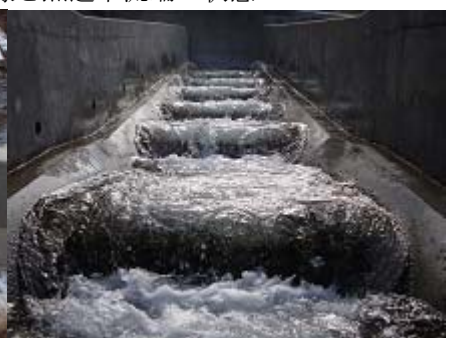
写真 6 1.5 倍のプールでの流況

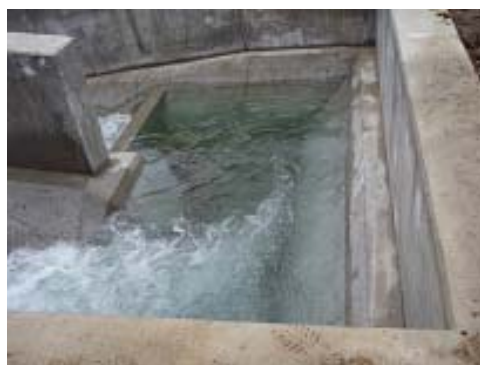
写真 7 折り返し部の流況

折り返し部の流況については 1/2～1/3 縮尺の模型実験は実施できなかったが、写真 7 に示されるように、気泡混入の影響が折り返し部の側壁まで及ぶことがなかった。このことは、気泡によって遡上経路を遮ることなく遊泳魚が速やかに遡上できる環境であることを意味する。

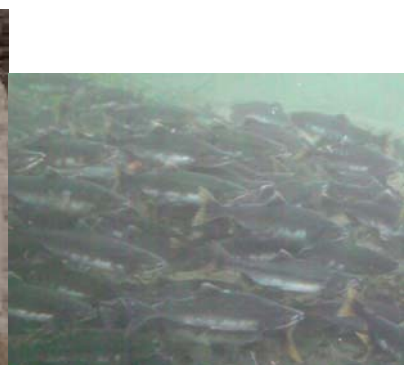
写真 8 遡上したカラフトマスの群れ

2009 年 3 月に竣工され、同年 8 月および 10 月にカラフトマスおよびシロサケの遡上を確認したところ、23 年ぶりに 1000 尾前後のカラフトマスの遡上を確認することができた(写真 8 参照)。また、羅臼側ではシロサケの遡上数は少ないが、遡上したシロサケを確認することができた。さらに、魚道内では、プール式台形断面魚道として期待される水際に沿った遡上³⁾も多数確認することができた。なお、大型魚でなくオショロコマの遡上についても確認することができた。今後は、魚道周辺の経年変化を検討していく。
