地すべり地における地下水排除施設集水管の閉塞の原因と対策に関する調査

(独) 土木研究所 ○丸山清輝、ハスパートル、中村 明
筑波大学 石井靖雄

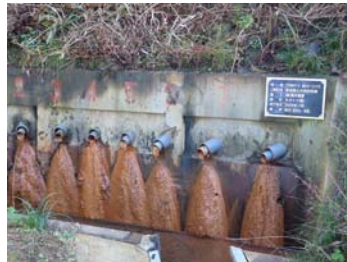
写真-1 集水管の閉塞事例

写真-1には、集水管の閉塞事例として新潟県の戸沢地すべりにおける横ボ-リングの状況を示した。この横ボ-リングは平成21年に施工されたものであり、写真は平成21年の12月に撮影したものであ

る。なお、この地すべりの基岩地質は新第三紀の泥岩である。横ボ-リング設置後1年未満であるが、集水管の孔口が閉塞し、地下水の排水が阻害されている。

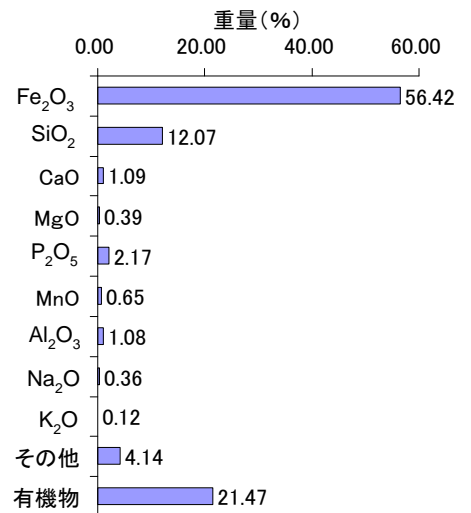
図-3 閉塞物の成分

図-3には、鉄細菌の存在が認められた閉塞物の成分分析結果を示した。なお、閉塞物は新潟県上越地方の泥岩地帯における16箇所

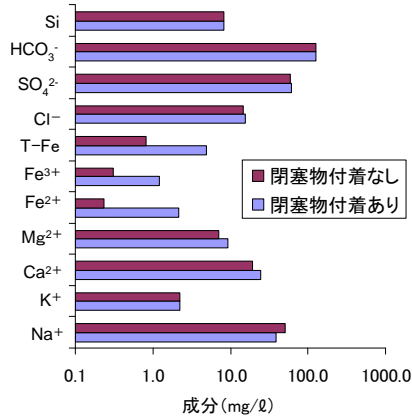
図-4 水質分析結果

図-4は、集水管からの排水の水質分析結果を集水管への閉塞物付着の有無別に示したものである。なお、地下水は新潟県上越地方の泥岩地帯における13箇所の地すべり地の

18施設(集水井3、横ボーリング15)の集水管から採取したものであり、分析結果は平均値で示した。閉塞物付着の有無で大きな差が認められた成分は大きいものから順にFe²⁺、Fe³⁺、T-Feであり、地下水中の鉄分量が閉塞物の生成に関係していることが分かる。

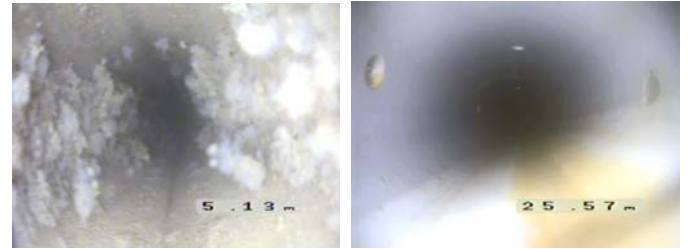
写真-2 集水管内の状況

写真-2は、写真-1に示した戸沢地すべりの横ボーリング集水管内を管内観察カメラにより撮影したものである。孔口から 5.13m先では、閉塞物が集水管内に付着堆積している。孔口から 25.57m先では、集水管内に閉塞物の付着がなく、閉塞物が生成されている様子が認められない。これらの写真から、集水管の奥の方では閉塞物が生成しにくい環境になっていることが分かる。
