スリット砂防堰堤における調節効果とモニタリング手法について

パシフィックコンサルタンツ(株)青柳泰夫、○堂ノ脇将光、飛岡啓之、
江島敬三、伊藤力生、吉水義久、伊藤和浩
元関東地方整備局富士川砂防事務所
(現関東地方整備局 河川部) 白土正美、浅野貴浩
(現下関市都市整備部) 赤沼隼一
クラブウ 山本 実

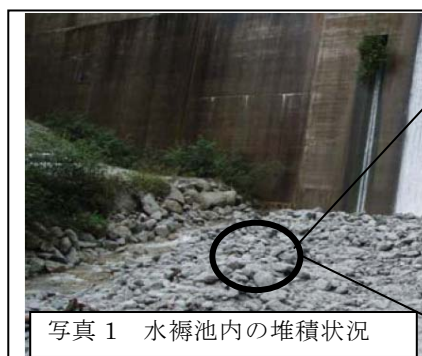
写真1 水褥池内の堆積状況

写真1、2は洪水後2号堰堤スリット部から下流に流出・堆積した河床粒径で最大粒径は30cm程度である。

一方、ピーク流量に対する移動限界粒径(修正エギアザロフ式)は30cm程度(堆砂敷の最深河床勾配約1/15)であり、堰堤下流へ流出し・堆積した粒径と概ね一致する。
