大畑瀨（奈良県十津川村）における土砂流出と対策について

奈良県五條土木事務所 安井広之，平出義博，勇川邦浩
 奈良県土木部深層崩壊対策室 山本桂寿
 国際航業株式会社 ○下山一也，大神昭徳，堀大一郎，秋山晋二

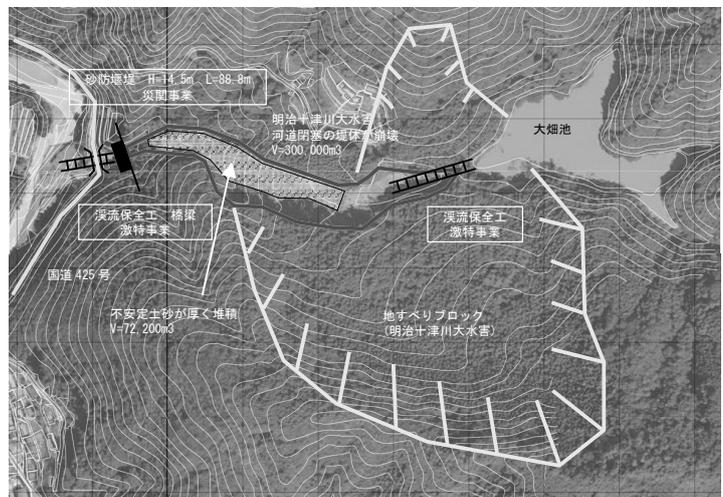
図1 大畑瀨平面図

河道閉塞の堤体は高さ50m・長さ450mであり，湛水面積は0.02km²である。明治十津川大水害では左岸側が大規模に崩壊し，一時は西川まで河道閉塞した。西川の河道閉塞は約9時間で決壊したが，大畑瀨の河道閉塞は決壊せず残存した¹⁾。その後，崩壊・決壊しなかったのは，大畑池への流入量と流出量（主に伏流水）のバランスが保たれて越流等がなかったからと考えられる。

溪流部には、次期出水での流出が懸念される不安定な土砂が多量に堆積している。この不安定土砂を捕捉するため、奈良県は砂防堰堤工(図1参照)を計画し、災害関連緊急砂防事業により早期完成を目指して工事を進めているところである。

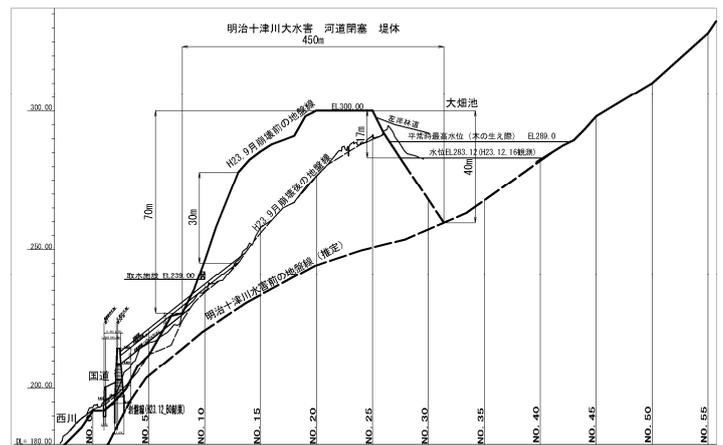
図2 大畑瀨縦断面図（崩壊前後の比較）

大畑池の水位上昇に伴う越流破壊と浸透破壊で河道閉塞の堤体が崩壊し，西川本川まで土砂が流出・堆積した。堤体の崩壊量

(流出土砂量)を崩壊前後の地形図(砂防基盤図・災害後撮影LP)を比較して算出すると300,000m³程度となる。

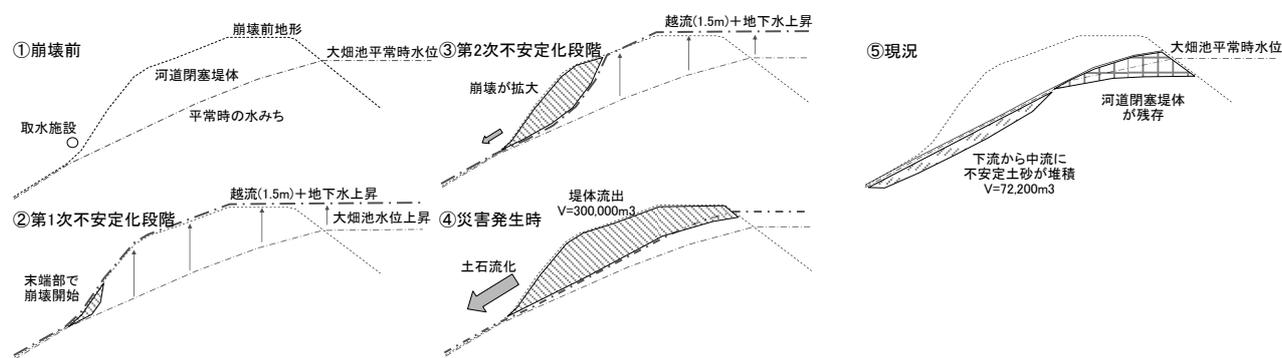
図4 崩壊・土石流発生模式図

9/3 18:00 頃 堤体の林道部分で越流(水深は1.5m程度)を確認

9/3 19:30 頃 国道425号への土砂流出が開始

9/3 19:45 頃 国道425号の土砂流の水深はひざ下程度

9/3 20:00 頃 国道425号のガードレールまで埋没し通行不能

現地調査及び聞き取り調査から、越流水による越流破壊と地下水上昇による浸透破壊の複合要因により堤体は崩壊したと考えられる。
