有機質土壌における砂防ソイルセメントの適用

国土交通省中部地方整備局多治見砂防国道事務所 岩田幸雄, 三輪勝弘
 大日本土木(株)名古屋支店 奥村英司, 大西孝之, 河合雅也
 大日本土木(株) 〇佐藤文雄

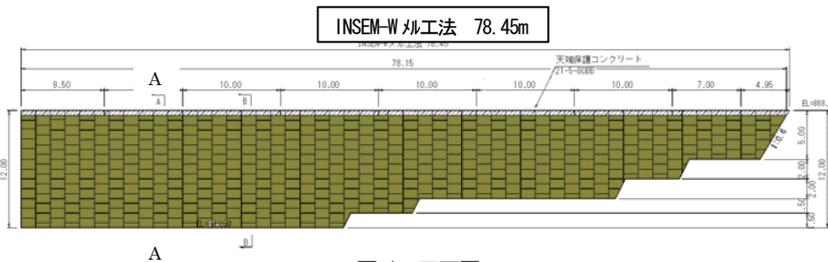
図-1 正面図

図-1 に袖部正面, 図-2 に断面を示す。外部保護材は, 上流側に残存型枠を用いたW工法, 下流側はW工法と土砂型枠の併用により, 目標強度 $3\text{N}/\text{mm}^2$ (目標強度レベルIII)²⁾, $V \approx 4,000\text{m}^3$ を施工するものである。

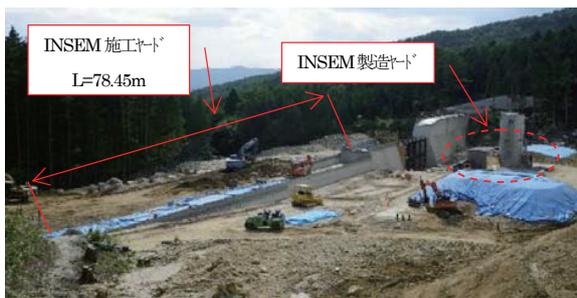
写真-2 施工箇所全景

設定した施工仕様に対して、図-3 の施工フローに基づき本施工を実施した。写真-2，図-4 に施工箇所全景，写真-3 に施工状況を示す。

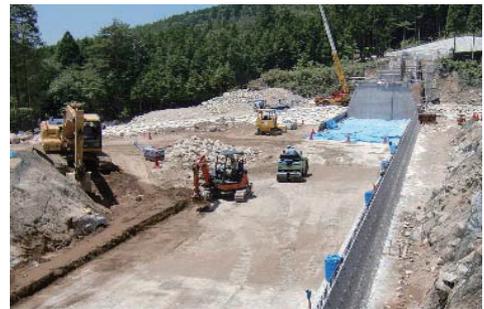
写真-3 施工状況

施工時の品質管理は、①適用母材の含水率測定・含水調整，②フェノールフタレインによる混合状態確認，③ $\sigma 7 \cdot \sigma 28$ 圧縮強度確認用供試体作成，④INSEM 材盛土時の巻出し厚さ，⑤転圧時の RI 密度管理 を実施した。尚，INSEM 母材量・添加固化材量は鋼製コンテナ (24m³) 2 槽によるバッチ管理で対応した。また，INSEM 締固管理には GPS 転圧管理システムを導入し，施工時の転圧回数・エリア・標高をリアルタイムに運転席モニタに表示し，RI 密度測定によるポイント管理と併用した情報化施工を実施した。(図-5 参照)

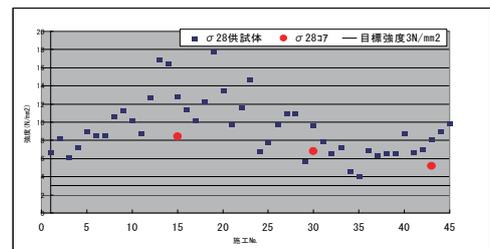
図-6 圧縮強度試験結果

材齢 28 日圧縮強度試験結果は，目標強度 3.0N/mm² に対して，平均値 9.33N/mm²，標準偏差 3.1N/mm²，変動係数 33.2%であった。図-6 に施工期間内にコア採取強度 3 回を含む圧縮強度試験結果を示す。供試体強度/コア強度の比は，1.40~1.56 であった。尚，コア採取は，えん堤本体とは別に供試体ヤードを設けコア採取・圧縮強度試験を実施した。各供試体密度は管理密度 2.05g/cm³ に対して，平均 2.15g/cm³，標準偏差 0.049g/cm³，変動係数 2.29% と均一な値を得ている。また施工期間中 3 回の粒度試験を実施し母材粒度特性の変化を確認したが，全て「単位セメント量 150 kg/m³とした場合の目標強度レベルⅢ」の適用範囲内であった。³⁾

強度の変動要因としては，粒度・密度の変動が少ない事を勘案すると，①外気温の変化(施工期間 5/下旬~11/初旬，外気温 7°C~36°C) ②有機不純物量の多少 等の影響が考えられる。

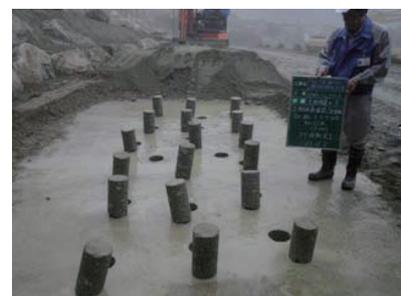
写真-4 経年強度用コア採取

本工事では，INSEM 施工着手時の配合試験で判明した「有機不純物の影響による固化不良」に対して，「有機不純物対応のセメント系固化材」を適用した。砂防ソイルセメントへ当該固化材の適用は少ない事例と考えられることから，耐久性把握と今後の類似対策へのデータ蓄積を目的として， $\sigma 7 \cdot \sigma 28 \cdot \sigma 91 \cdot 1 \cdot 3 \cdot 7 \cdot 10$ 年の経年強度確認用にコア供試体を各 3 本採取し，えん堤近傍で土中養生を継続中である。コア採取状況を写真-4 に示す。 $\sigma 91$ 迄の強度は，3.54N/mm²(7)-4.72N/mm²(28)-6.51N/mm²(91) と増加中を確認している。
