古記録と¹⁴C年代測定による長野県栄村中条川の過去の土砂移動の推定

応用地質株式会社 ○千葉伸一、山根誠、池上忠、岩崎和彦

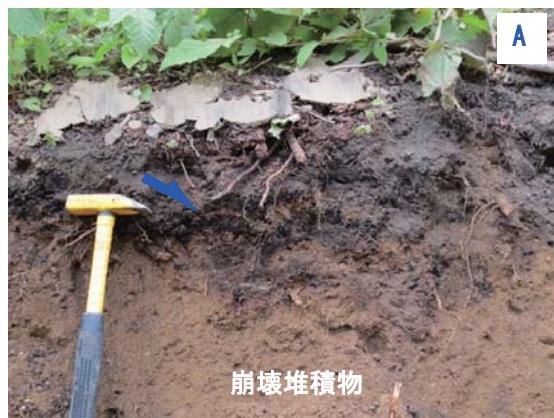
写真-1 崩壊堆積物の地表部に形成した表土 (1850±30 年)

2号崩壊地内に、3.12地震以前にすでに堆積していた崩壊堆積物が分布していた(図-1の拡大図)。この堆積物の表土(写真-1)から得た、加速器質量分析法(AMS法)による¹⁴C年代測定値は、西暦1850±30年(¹⁴C年代から換算)であり善光寺地震の時

期に相当する。したがって、この崩壊堆積物は善光寺地震によって形成された可能性がある。

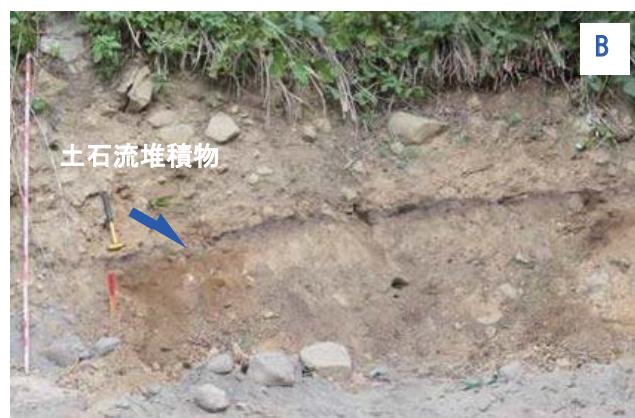
写真-2 土石流堆積物に覆われる黒色土壤からなる旧表土 (紀元前 1030±30 年)

また、2号崩壊地の崩壊堆積物分布域で行ったボーリング調査では、河道埋塞による湖沼堆積物と見られる有機質土が確認された。このコア試料の深度2.75m、4.00mからは紀元前1000±30年と1070±30年の年代値が、下流側のり面(写真-2)の3.12地震以前の土石流堆積物に覆われる旧表土からは紀元前1030±30年の年代値が得られた。さらに、2号崩壊地における深度12.56mの崩壊堆積物の年代値は、約37,000±280年前であった。

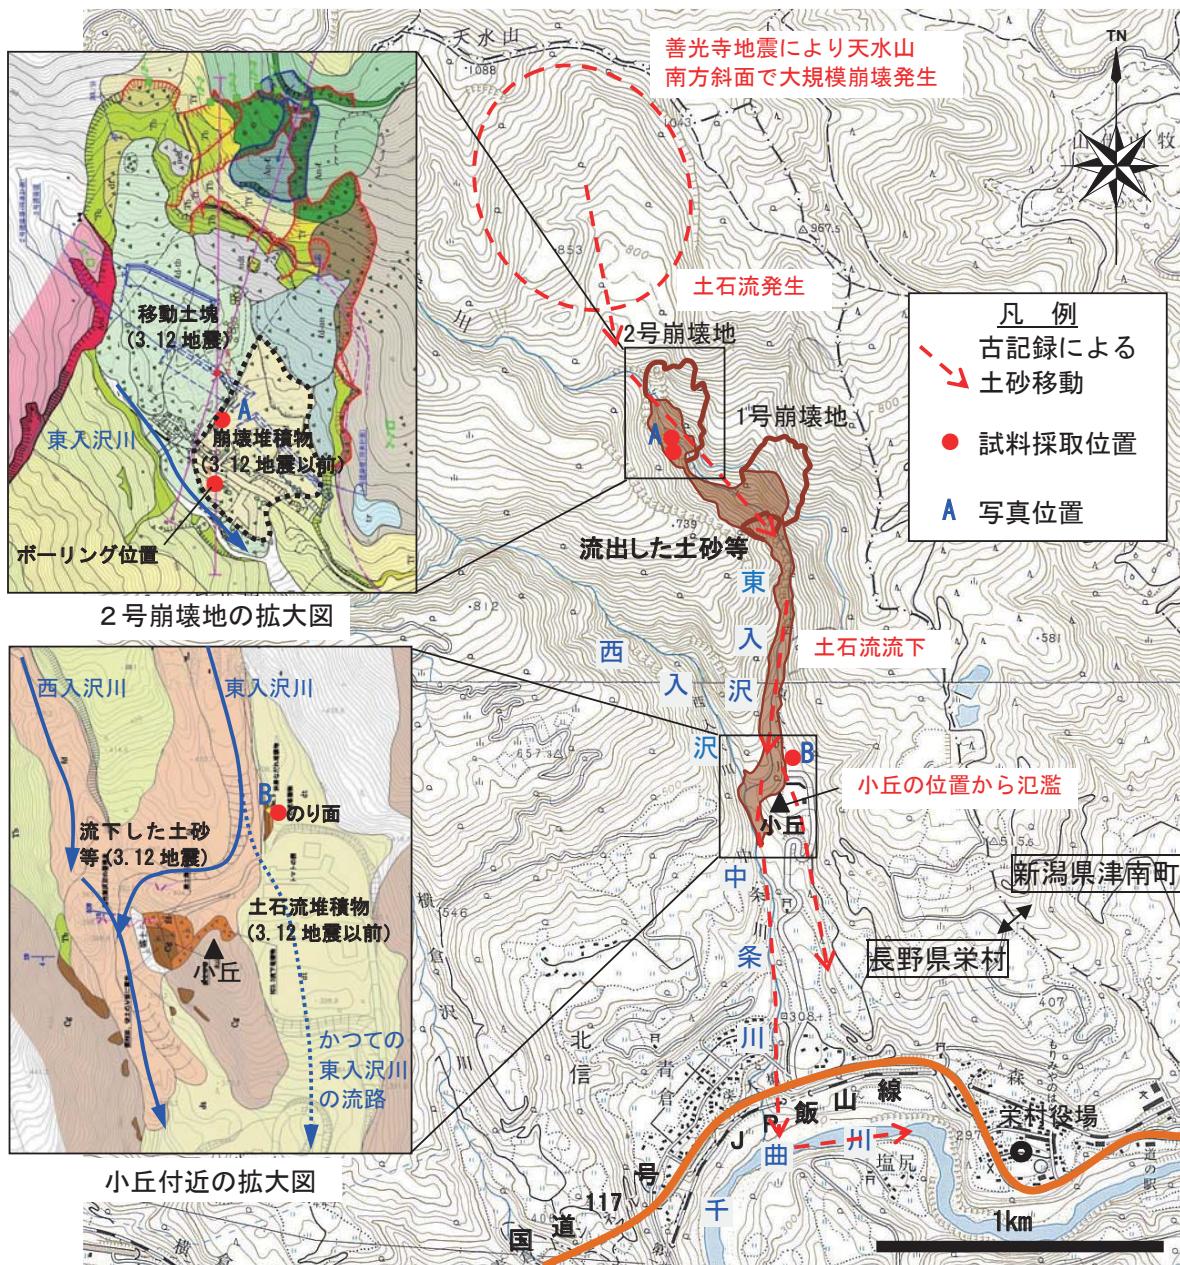
図-1 災害の概要と試料の採取位置 1) を編集

2011年3月12日未明に長野県北部で最大震度6強の直下型地震が発生し、長野県栄村や新潟県十日町市、津南町などで多数の人的・建物被害および土砂災害が生じた(以下、3.12地震)。そのうち、長野県栄村の中条川上流域では1号崩壊地(107万m³)とその上流約400mの2号崩壊地(24万m³)と称される大規模崩壊(深層崩壊)、河道埋塞、および河道埋塞部の一部崩落による50万m³の土砂等の流出が1.2kmに渡って発生した(図-1)。一方、伝聞と古文書による古記録では1847年の善光寺地震でも上流域で大規模崩壊が起り、発生した土石流が小丘の位置で二分され中条川下流域および千曲川まで氾濫したことが伝えられている(図-1に併記)。
