インドネシア アンボン島の大規模天然ダムについて

(独)土木研究所 森田耕司、梶昭仁、秋山怜子、山越隆雄、石塚忠範
国土交通省水管理・国土保全局砂防部砂防計画課 中谷洋明^{※1}、桂真也^{※2}

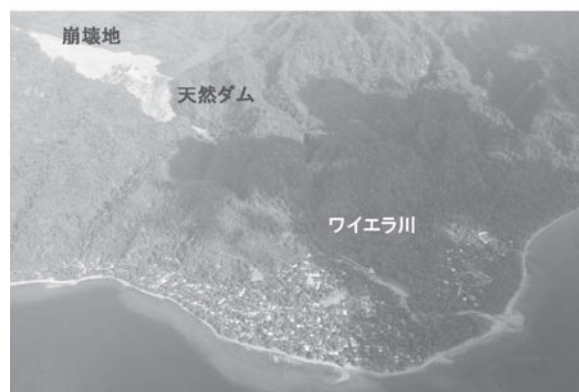
写真-1 ワイエラ川の崩壊地と天然ダム、下流集落の状況

2012年7月13日午前5時頃、ワイエラ川の右岸斜面で崩壊地面積0.67km²、崩壊土砂量が約1,260万m³と推定される大規模な深層崩壊(標高差約300m、幅約500m、深さ約100m)が発生した。

そして崩壊した大量の土砂が斜面下部のワイエラ川に堆積し、大規模な天然ダムが形成された。その天然ダムの規模は、高さ(比高)約170m、長さ約1,000m、幅約300mであり、天然ダム形成時における満水時の想定湛水量は約2,500万m³と推定されている。これは2011年9月に台風12号に伴い形成された天然ダムのうち最大の栗平のものに比べても、2倍以上の規模となる。天然ダムの集水面積は11.49km²であり、天然ダムの約2km下流には約5千人の住民が住むリマ村の集落がある。

インドネシアの地質図によると流域のほとんどを花崗岩が占めているが、天然ダムなどの地表部には角礫凝灰岩などの火山岩が多く見られた。また、遠方からの目視確認であるが、崩壊斜面の上部に大きな亀裂が確認できたほか、崩壊地の下部には土砂が不安定に堆積していた。なお、今回崩壊した斜面は、2012年4月9日のGoogle Earthの衛星写真において崩壊地頭部に線状の裸地が一部確認できるため、以前からその兆候はあったものと考えられる。

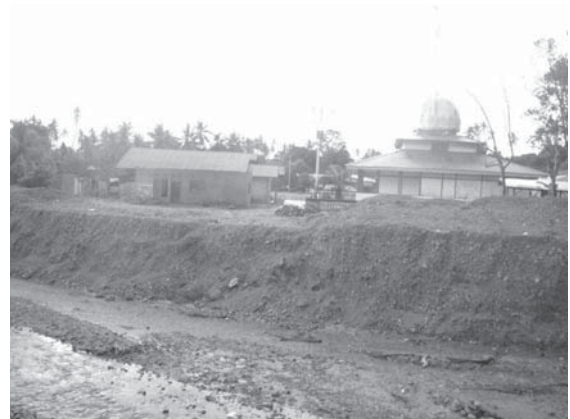
写真-2 マムア川下流での土砂氾濫状況

リマ村から東北東に約20km離れたマムア村では、2006年7月7日にマムア川上流に天然ダムが形成されたとの報道がある。そして、その下流域では、2007年、2011年7月、2012年2月11日、2012年8月1日と大きな土砂流出があり、下流の人家等に大きな被害が発生している(写真-2)。ただ、大量の土砂が流出、堆積しているものの、家屋の倒壊は見られず、幸いにも人的被害は発生していない。現地では、堆積土砂の約1m程度上に流水の痕跡が見られる。

マムア川の集落から約2km上流では、左岸側に高さ、幅とも50m程度の地すべり地形があり、上流の植生や堆積土砂の侵食痕跡、右岸側の土砂堆積状況から、その崩壊土塊が一時的に約10m程度の高さまで堆積していたことが推定できた。
