降下火砕物堆積斜面における土砂流出可能性の評価事例

神奈川県環境農政局水・緑部水源環境保全課 内山 豊，鈴江和也

アジア航測株式会社 ○荒井健一，松田昌之，和智明日香，大野勝正，伊藤史彦，佐々木寿

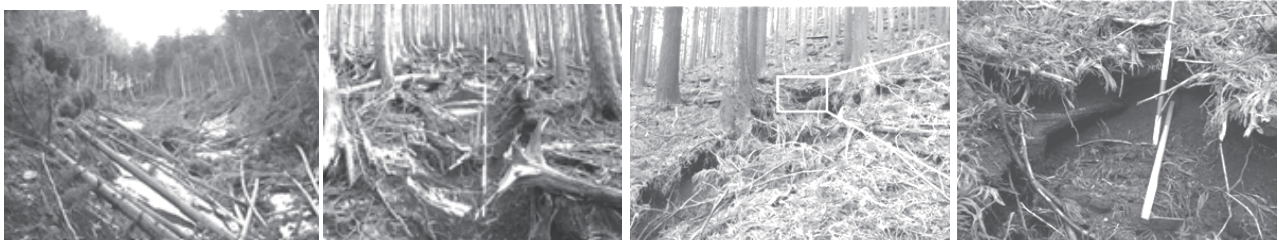
写真 林内のいたるところで発生した表層崩壊とガリー・リル侵食の状況。右写真のように宝永スコリア層にパイピングの小穴が形成されて、吸い出し状態から崩壊が発生・拡大している箇所を多数確認した。

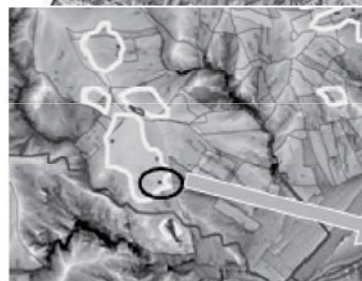
スコリア層流出可能性 高 と評価された領域では、ガリーやリルが出来はじめており、現地でもその状況を確認した
