地すべり地における地下水排除施設集水管の閉塞防止に関する検討

(独) 土木研究所 ○丸山清輝、木村 諒、畠田和弘、野呂智之

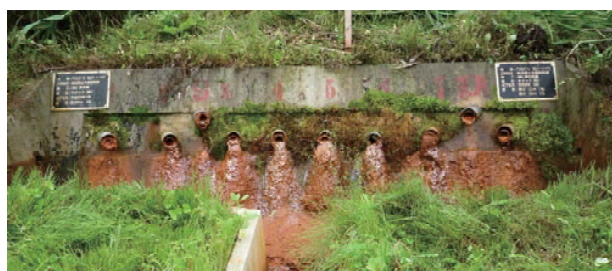
写真-1 横ボーリングの閉塞した集水管

地すべりの主な誘因は地下水であり、地すべり防止工事では地すべり斜面内の地下水を排除するために横ボーリングや集水井などの地下水排除施設が設置されている。地下水排除施設の機能は、地すべり斜面内に挿入された集水管により集めた地下水を地表面に排水することである。しかしながら、その機能は地下水中の鉄分の含有量が多い場合、集水管内に閉塞物が鉄細菌により生成され低下する(写真-1)。

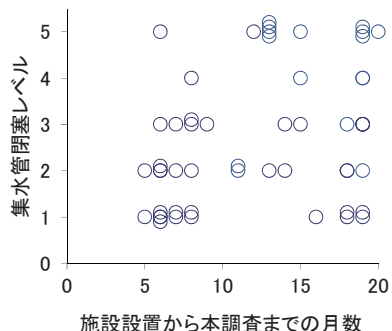
図-1 横ボーリング設置から本調査までの月数と閉塞レベルとの関係

図-1 は、横ボーリング設置から本調査までの月数と集水管の閉塞レベルとの関係を示したものである。なお、閉塞レベルは、表-1 をもとに判定した。閉塞レベル 4 以上のものが、施設設置から本調査までの 20 ヶ月の期間に 14 施設で認められる。閉塞レベル 4 以上になったものの中で、最短期間のものは 6 ヶ月である。

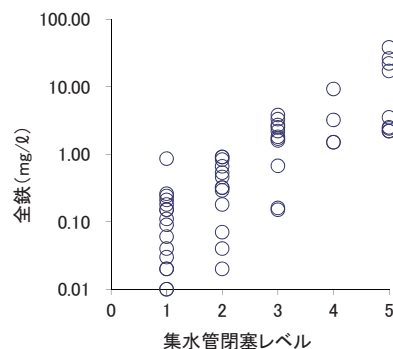
図-2 には、集水管閉塞レベルと集水管からの排水中の全鉄との関係を示した。集水管の閉塞レベルは全鉄の増大にともない高くなっており、閉塞レベル 4 以上になるのは全鉄

図-2 閉塞レベルと排水の全鉄との関係
図-2 閉塞レベルと排水の全鉄との関係が 1mg/l 以上である。これらのことから、排水の全鉄が 1mg/l 以上ある場合、集水管の閉塞(閉塞レベル 4 以上)が施設設置後 6 ヶ月以内でも生じる可能性があることが分かった。

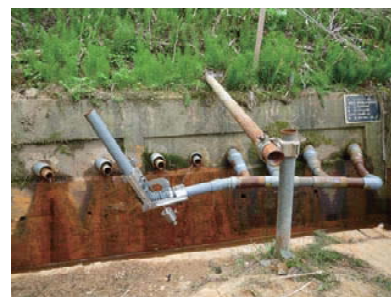
写真-2 集水管閉塞防止器

写真-2 には、地すべり地に設置された集水管閉塞防止器を示した。集水管閉塞防止器は、横ボーリングや集水井の集水管数本をパイプによりまとめ、まとめられた集水管孔口に取り付ける。集水管の閉塞防止は、孔口から約 2m 奥まで集水された地下水を貯留し、その後排水するという動作を自動的に繰り返し、水流で閉塞物の集水管への付着を防止することで行う。

写真-2には、試験開始時の横ボーリングの状態を示した。集水管内に付着した閉塞物は孔口から奥行き約7mの区間をブラシで除去し、その後集水管閉塞防止器を装着して試験を開始した。

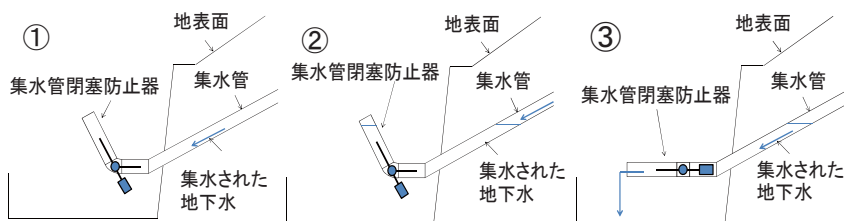
図-4 集水管閉塞防止器の動作図

図-4 は、集水管閉塞防止器の動作図を示したものである。集水管閉塞防止器は、①~③の動作を自動的に繰り返す。

すなわち、集水された地下水が集水管内に貯留される(①)。次に、集水された地下水が集水管閉塞防止器の孔口まで貯留される(②)。②の状態になると、集水管閉塞防止器が貯留された地下水の重さで転倒し、地下水と閉塞物が勢いよく排出される(③)。その後は、①に戻る。

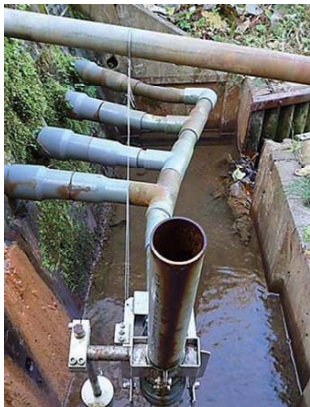
写真-4 集水管閉塞防止器孔口の状況

写真-3～6には、試験開始後204日の状況を示した。写真-3に示した集水管閉塞防止器を装着していない集水管には、閉塞物が多く付着している。写真-4に示した集水管閉塞防止器孔口には、閉塞物の付着は認められない。写真-5に示した集水管閉塞防止器の排水時の状況では、地下水が集水管閉塞防止器から勢いよく排出されている。写真-6に示した閉塞防止器を装着した集水管孔口には閉塞物が付着しているが、その量は非常に少ない。

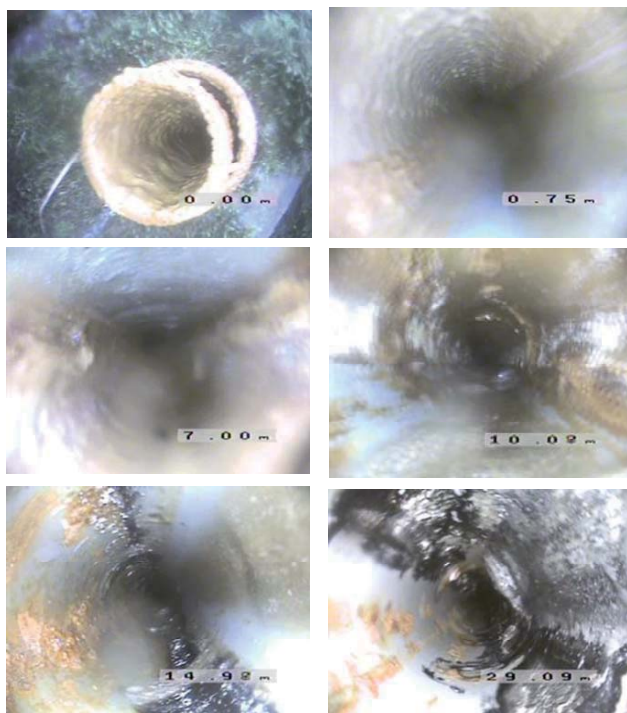
写真-8 閉塞防止器装着後204日の集水管内の状況

写真-7は現地試験前の集水管の状況(横ボーリング設置後330日)を、写真-8は閉塞防止器装着後204日の集水管内の状況をそれぞれ示したものである。集水管内を観察した集水管は、閉塞物が非常に付着しやすい孔である。奥行き0.75mと7.00mでは、閉塞物は管の内面に付着する程度である。また、奥行き10m以上では、閉塞物の付着が少なくなる。

これらことから、集水管閉塞防止器により集水管の閉塞が抑制できる可能性があることが分かった。
