国川地すべりの発生と運動の特徴

(独) 土木研究所      ○ 畠田和弘、木村  諒、丸山清輝、野呂智之

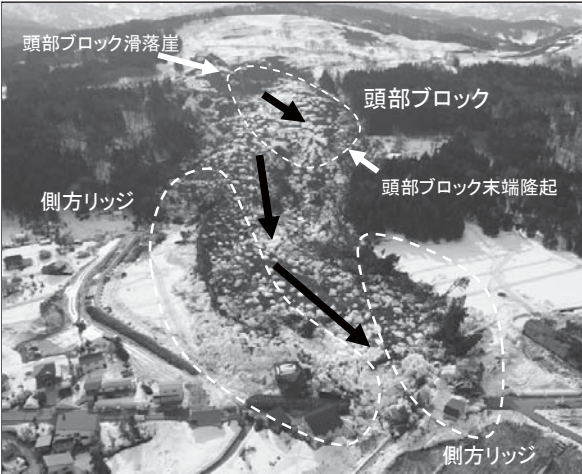
写真-1 頭部ブロック及び地すべり側部に形成された側方リッジ(破線内) (3月16日8時頃撮影)

写真-1 に地すべり発生 9 日後の地すべりブロックの斜め写真、図-1 に移動杭及び GPS 計測による移動量を示す。

写真-1 及び図-1 に示すように、沖積扇状地に張りだした移動土塊の側部にやせ尾根状の高まりが形成されているのが確認される。この地形をここでは「側方リッジ」と呼ぶ。図-1 に示す移動杭 No.5、No.6 の計測結果では、側方リッジは外側に広がるように移動していることが認められる。側方リッジの停止位置は圃場の畦に位置しており、畦の高まり(微地形)の影響を受けていることが考えられる。また、トレンチ調査<sup>1)</sup>では側部の土塊は積雪がないと自立出来ない状態であったことから、側方リッジの形成には積雪が関与していることが考えられる。

写真-1 に示す通り、国川地すべりの頭部には、本体ブロック移動方向と異なる方向への滑落崖の発達と末端隆起が認められる。図-1 に示す移動量調査結果では、地すべり頭部の移動杭 No.4 は斜面下の GPS-4、GPS-3 と移動方向が異なり、頭部ブロックは本体ブロックと移動方向が異なることを示している。頭部ブロックの規模は、地形的に幅約 120m、奥行き約 250m と推定される。
