## 六甲山系グリーンベルト整備事業における効果的な樹林整備手法の検討

国土交通省近畿地方整備局 木下篤彦、関根隆好

## 1 はじめに

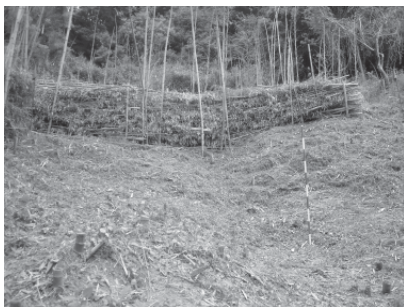
写真1 伐採後集積した竹類(烏原地区)

ニセアカシア群落やスギーヒノキ群落でも、伐採した高木は現地に集積している。しかし、竹類は、整備後も大量に発生するため、伐採した竹類を集積する場所が無くなってしまふ(写真1)。

竹類の処理方法は今後の検討課題である。
