山地河川における Step-Pool の構造 —岐阜県土岐市における Step-Pool の構造および分布に関わる要因について—

名古屋大学大学院生命農学研究科 田中 隆文・西村 淳吾
国交省多治見砂防国道事務所 有澤 俊治
アジア航測株式会社 湯川 典子

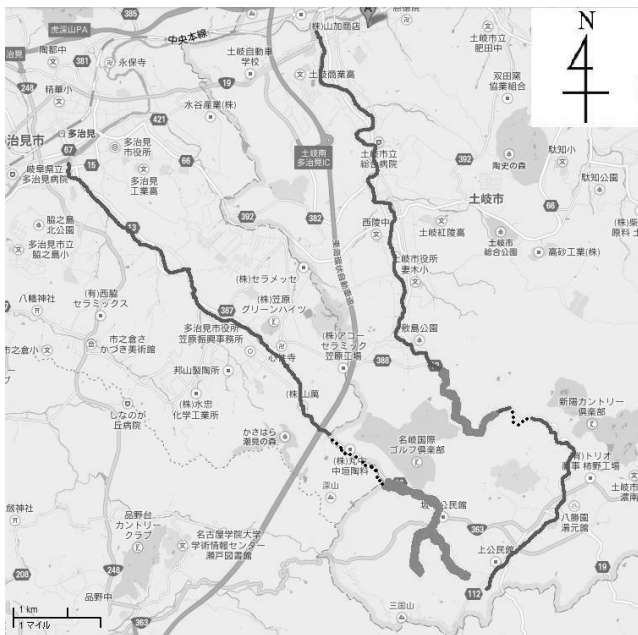
図3. 妻木川(右)と笠原川(左)のStep-Poolの空間分布(太線: Step-Poolあり, 細線: Step-Poolなし, 点線: 不明)

Step-Pool の空間分布については、妻木川・肥田川・笠原川の本流において、市街地などの勾配の非常に緩やかな場所には、Step-Pool は存在していなかった。この辺りに存在する断層の影響によって勾配が大きくなっている箇所において、Step-Pool は存在していた。

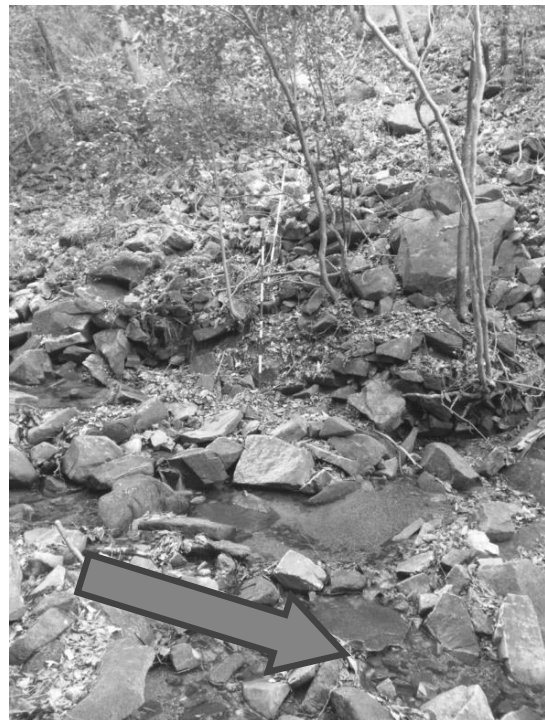
図4. 方月谷の溪岸崩壊(矢印は流向を示す)

支流の浦山谷において、極端に小さい流域面積をもつ河床では Step-Pool は形成されていなかった。深山谷では、Step-Pool は存在していたが、その発達は乏しいものであった。調査区間の上流と下流にダムが存在しており、その堆砂によって勾配が緩やかになっていた。方月谷では、溪岸で斜面崩壊が見られる箇所において、生産された土砂が Step-Pool の形成と構造の決定に関与していると考えられた。
