富士山大沢川調査工事の歴史と施工技術の変遷

(一財)砂防・地すべり技術センター ○細川 清隆、前寺 雅紀、嶋 丈示
国土交通省 中部地方整備局 富士砂防事務所 新宅 幸夫*、加藤 敏文、大森 徹治、鈴木 聡、黒田 雅司

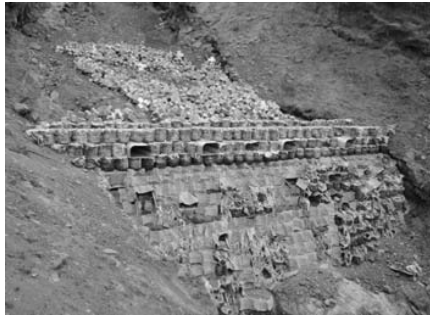
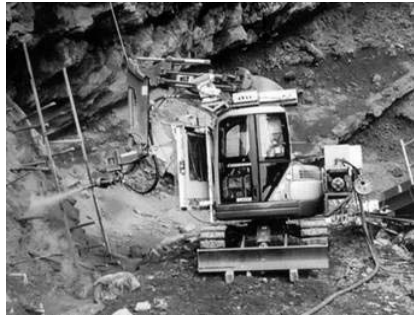
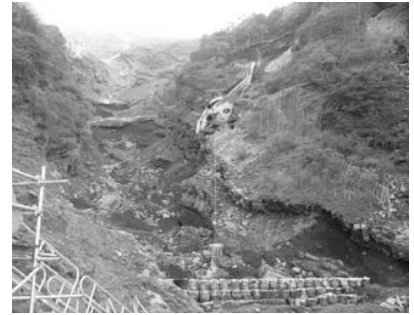
機工とコンクリートブロック。 全てヘリコプターにより施工した。溪床を固定する効果が期待されるとともに、土砂の堆積を促進する効果もある。	コンクリート吹付けによるスコリア侵食防止工。 遠隔操作機械によって実施した。溪床のオーバーハングを埋戻し、溪岸侵食を防止する。	ヘリコプターによる機工のコンクリート打設。 作業員が危険な現場に立ち入ることなく安全に施工できる技術を確立した。
