ニセアカシアの衰退と立木の引倒し抵抗力

国土交通省近畿地方整備局六甲砂防事務所 田村圭司 日野健
 国土防災技術株式会社 ○大野亮一 榎本雅一
 西川技術士事務所 西川静一
 兵庫県立農林水産技術総合センター 藤堂千景

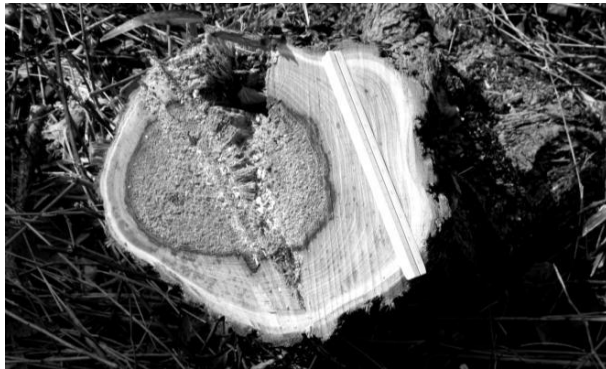
図1 腐朽菌による腐れが生じたニセアカシア

街路樹や公園緑化樹の中でも、ニセアカシアは「枝が折れやすい」「虫がつきやすい」「腐れが入りやすい」といった管理上の問題点が指摘されている²⁾。病害ではベッコウタケ等の心材腐朽菌の侵入を受けやすい³⁾。腐朽した木部はスポンジ状となり物理強度は失われ、時間とともに空洞化する(図1、図2)。腐れ等により衰退したニセアカシアは、光を求めて斜面下部方向に傾き、樹勢の衰えとともに、根返りや幹の一部が折れ曲がるなどする。六甲山中では、樹幹が折れ曲がって倒れた状態でも生き続ける立木が多くみられる(図3)。

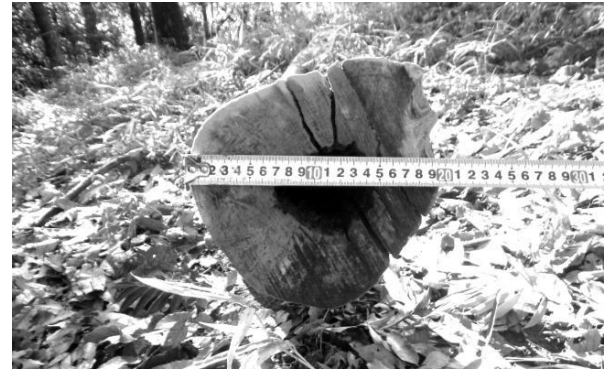
図2 空洞化した腐朽部

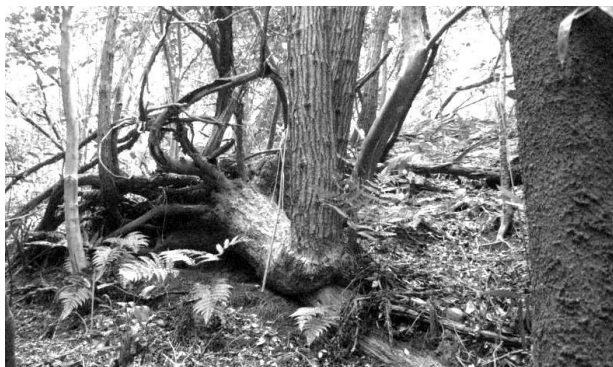
図3 倒伏後に復活したニセアカシアの立木

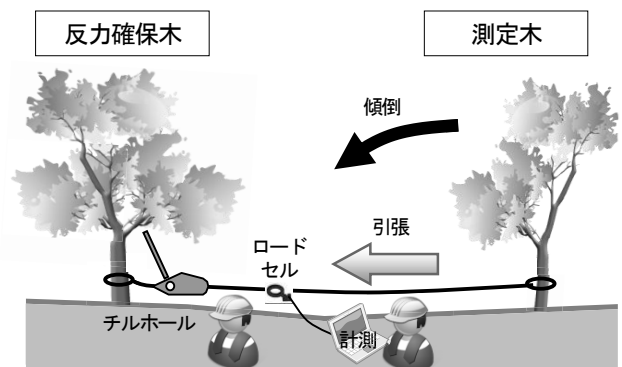
図4 立木の引倒し試験

ニセアカシアが有する倒木抵抗力を調べるため、六甲山中で立木の引倒し試験を実施した(図4)。調査にあたっては、胸高直径等の立木サイズの指標の他に、ニセアカシアの倒木危険度を考慮する上で重要となる「樹齢」「腐れ」状態を確認した上で、調査結果の整理を行った。
