平成 25 年台風 26 号による伊豆大島災害調査報告 その 1  
 — 表土層の地盤強度と斜面崩壊に関する一考察 —

日鐵住金建材株式会社 ○岩佐 直人、池田 武穂、笠原 啓  
 アジア航測株式会社 青木 規  
 東京農工大学 石川 芳治

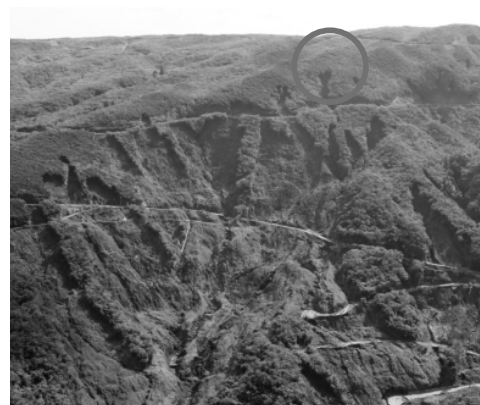
図 1 斜面崩壊領域全景と調査対象斜面位置  
 (○印箇所)

調査対象斜面は、斜面崩壊が発生した源頭部のうち、人為の影響がなく、未崩壊箇所と崩壊箇所の比較が容易であり、崩壊面が比較的良好に残存している箇所を抽出した。図 1 に調査対象斜面位置、図 2 に対象斜面全景、図 3 に計測地点と調査項目を示す。崩壊地の規模は、長さ 90m、平均幅 12m、面積約 0.11ha、平均勾配は 33° である。

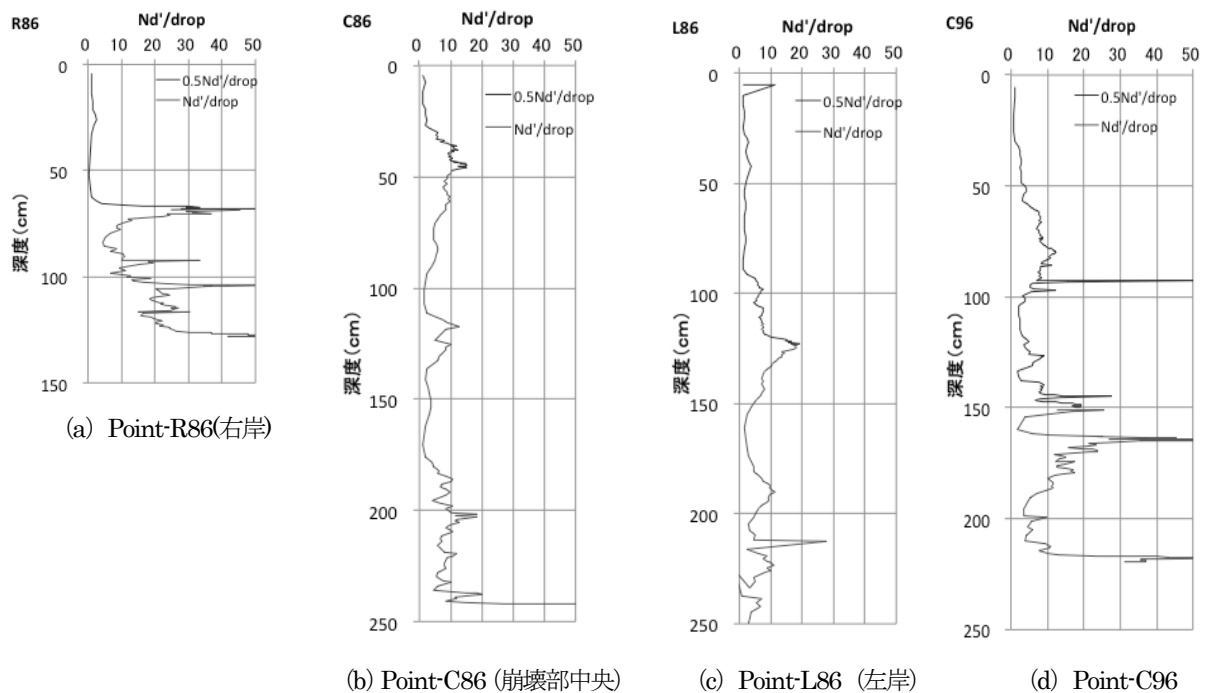
図4 SH型貫入試験結果 (R86、C86、L86、C96)

図 4 に、SH 型貫入調査試験結果を示す。SH 型貫入調査試験は、簡易動的コーン貫入試験の一種であり、軟弱な地盤の地盤構造を精度よく把握することができる。

図4より、右岸の森林斜面 (R86) では、深さ60cm付近でNd'/drop値が10を超えはじめ、それ以降で硬軟の層が繰り返して現れる。左岸森林斜面 (L86)、崩壊地中央部 (C86) 及び森林斜面 (C96) では明確な傾向が出ないまま、深さ2.0~2.5mで溶岩層と思われる硬い層に到達する。Point-47においてもほぼ同一の傾向であったことから、対象斜面は、微小な谷地形であり、崩壊箇所~左岸の範囲内は火山灰が厚く堆積した範囲と推定される。

- (1) 対象斜面は微小な谷地形であって、火山灰が厚く堆積している範囲で崩壊が発生したものと推定される。
- (2) 表土層は根の影響もあって砂質土の力学特性を示すが、中層~下層は粘性土質の力学特性であり、この力学特性の差が生じる領域で弱部が生じ崩壊に至ったものと考えられる。

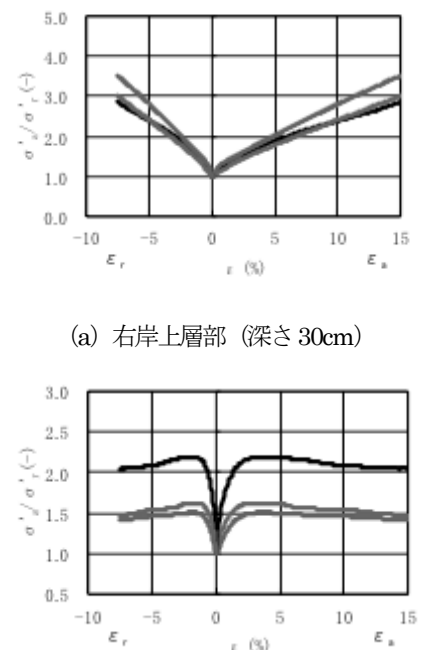
図5 応力比と主ひずみ関係

図5に、上層部 (深さ30cm)、下層部 (深さ90cm) で採取した試料土それぞれの応力比と主ひずみとの関係を示す。上層部の土砂は、ひずみが増加するとともに応力比も増加する傾向にあるが、下層部の土砂は、主ひずみ2%程度で応力比が最大となる関係となっており、粘性土の特性を有した挙動を示している。上層部土砂は、内部摩擦角 $30^{\circ} \sim 32^{\circ}$ で粘着力はほとんど0であるが、下層部の土砂は、内部摩擦角 $2^{\circ} \sim 11^{\circ}$ 、粘着力 $11\text{kN/m}^2$ の値であった。なお上層部と下層部の粒度分布はほぼ同一である<sup>2)</sup>ことから、前述した差は、上層部土砂に含まれる根の影響によるものと推定され、今後各深さにおける根を含まない土砂の評価を各試験条件別に行い、明らかにしていく。
