## スコリア堆積地の防災対策における地域住民の取り組み

国土防災技術株式会社 ○田中賢治, 畠山幸男  
 小山町役場農林課 遠藤一宏

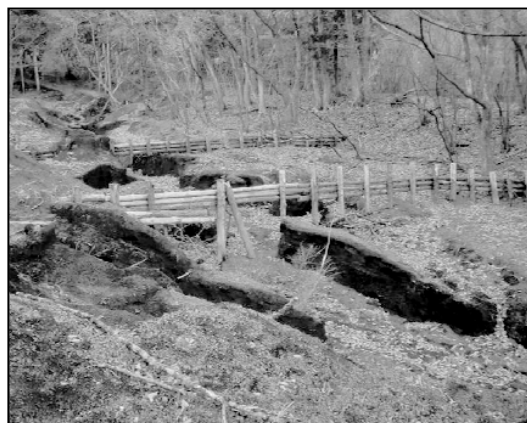
φ=2~3cm程度のスコリアが厚く堆積している箇所では、降雨による水の供給があっても透水性が高いことから深部へ水が浸透してしまい植物の生育を著しく阻害する環境となっている。また、土壌分析結果からは、pHの値は中性となっているもののEC(電気伝導度)の値が低く、植生が成立し難いことから腐植含有量の値も低くなっており、土壌へ養分を保持する機能であるCEC(陽イオン交換容量)の値も低いことから短期的な緑化はできても永続的な緑化を困難である。

写真. 1 森林内のスコリア堆積

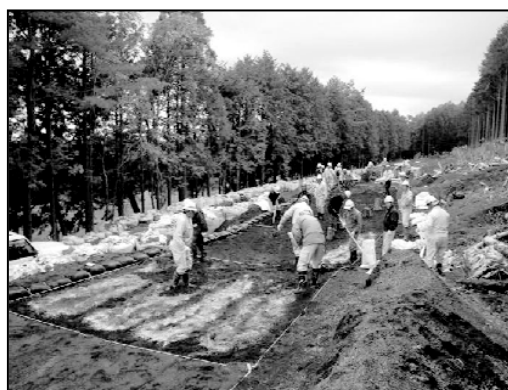
須走地区では、植物に必要な養分を供給するため、鉄鋼副産物である製鋼スラグと保肥力を向上するため、木質チップを木酢液で養生して製造した人工腐植を用いた土壌改良工を行った。客土としての効果を持たせるため、容量換算でスコリア 50%に対して、鋤き込む有機物を 50%としている。改良厚については、イネ科植物の発芽可能深さである  $t=2\text{cm}$  を採用している。

期待する効果としては、傾斜で 10～20 度程度が緩い山腹斜面において、イネ科やマメ科の植物を用いて急速に土壌表面を被覆、スコリアを植物の根系で緊縛することにより、スコリアの流出を抑えるものである。

写真. 2 スコリアへの有機物混合

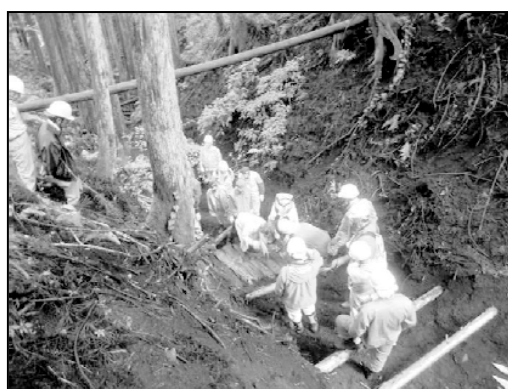
下谷・大谷地区においては、スコリアの堆積は少ないものの谷筋の両岸からの浸食が激しいことから、須走地区に厚く堆積しているスコリアを排水材として袋に詰め、筒状にしてから谷部に設置する手法を実施した。期待する効果としては、溪岸侵食が起こる谷筋を走る流下水の流速を減じて、侵食の進行を抑制する効果が期待できる。

写真. 3 スコリアを用いた水路
