極端降雨による表層崩壊土砂の流動化

新潟大学 災害・復興科学研究所 ○福岡 浩
カンボジア工科大学 アティカーニャ・ドク

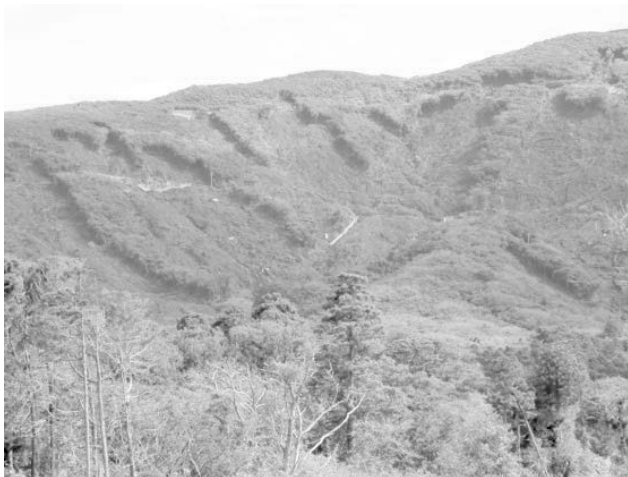
図 1 最も甚大な被害を与えた中央部の崩壊頻発斜面。すきまなく崩壊している。

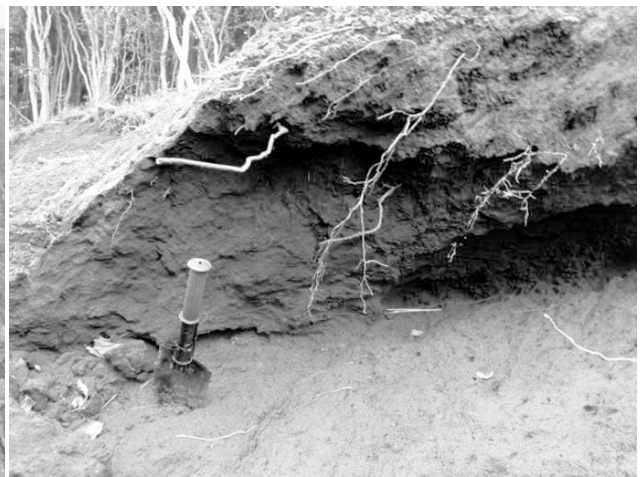
図 2 源頭部崩壊のすべり面付近。黄色火山灰層の上の黒色火山灰層がすべった。

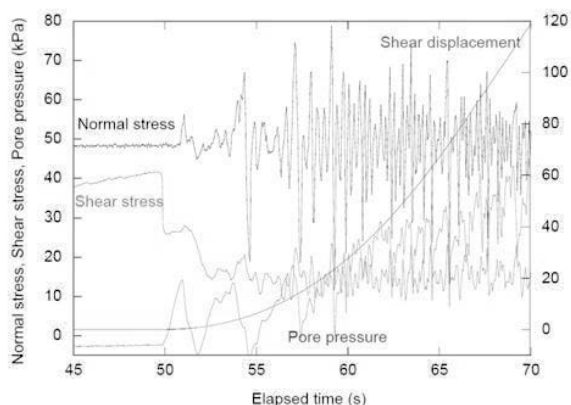
火山灰の非排水応力制御リングせん断試験結果(経時変化)。垂直応力 50kPa でせん断応力を増大させたところ、約 40kPa で破壊、直後に過剰間隙水圧が発生、20 秒後には垂直応力とほぼ同等レベルまで増大した。

砂流堆積物を採取した。粒径は1mm程度で、源頭部において観察したものと同様である。源頭部では典型的な急傾斜地の表層崩壊が発生していたため、垂直応力は本試験機としては極めて低いレベルで制御する必要があった。当初水圧制御試験をする予定であったが十分な制御精度が得られなかったため、圧密後垂直応力を一定に保ちながら、せん断応力を増大させる試験を実施した。図3に黒色火山灰砂に対してリングせん断試験を行った結果と試験後の試料を示す。すべり面の深度が1-2mと応力が小さいため、試験機の制御可能下限の50kPaの一定垂直応力および飽和非排水条件で一定速度(1mm/s)でせん断した。せん断開始後、ただちに過剰間隙水圧が発生し、間隙圧比は0.8-0.9近くまで上昇しせん断抵抗は低下した。その際の有効応力は10-20kPaであるが、その過程で間隙水圧が上昇/下降を繰り返すふらつきが観察された。これはおそらく粒子破碎が始まる応力が10-20kPa程度と低いこと、また粒子が円礫のように摩耗されていないことによるダイラタンシー特性が現れやすいと推測されることから説明できる。10-20kPaは傾斜35度の現場では深度1-2mに概ね相当することから、今回のような浅い崩壊でも粒子破碎により流動化は容易に発生しえたことを示唆している。火山灰は透水係数が高く、試験後でも透水係数は約 $7 \times 10^{-4} \text{cm/s}$ であったが、部分排水でも過剰間隙水圧の増大が一時的に発生したのはせん断が生じると粒子破碎が急激に進行しせん断ゾーン内で間隙水圧が発生したためと考えられる。図4は100kPaの垂直応力、部分排水条件で実施した試験結果である。50kPa試験と同様、せん断開始後急激に過剰間隙水圧が発生したが、排水条件のため、その後発散した。しかし、過剰間隙水圧のピークは垂直応力とほぼ同レベルに達し有効応力は同じく10kPa程度まで低下した。両試験に共通しているのはせん断開始直後に急激に過剰間隙水圧が部分排水条件でも発生することで有効応力は10kPa程度まで低下することである。これらはもろく粒子破碎が発生しやすい火山灰の特性を反映していると考えられる。

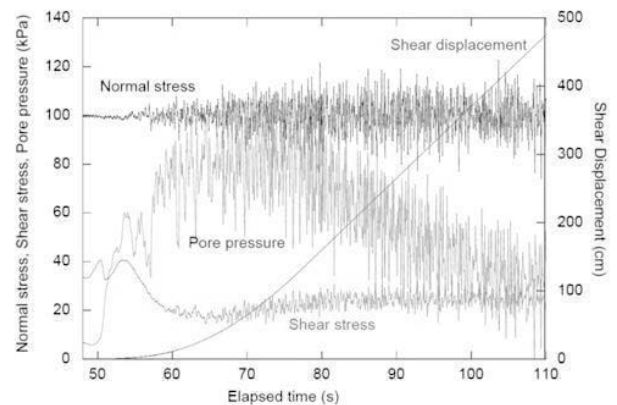
垂直応力100kPaで部分排水応力制御試験の経時変化図。比較的低いせん断応力で破壊が生じ、部分排水であるにもかかわらず、大きな過剰間隙水圧が発生した。約20秒後には水圧は垂直応力とほぼ同等になり、ほぼ液状化に近い状態に達した。
