## 写真で見る荒廃状況の変化—諸戸北郎博士の写真からの考察—

筑波大学大学院生命環境科学研究科	○西本晴男
東京大学大学院農学生命科学研究科	鈴木雅一
(独) 土木研究所土砂管理研究グループ	小山内信智
宇都宮大学農学部森林科学科	執印康裕
筑波大学大学院生命環境科学研究科	堀田紀文
国土交通省立山砂防事務所(現国土交通省砂防部)	三上幸三

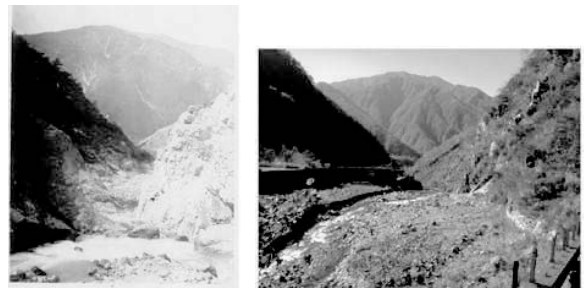
図-1 湯川第1号堰堤破壊後と現況(上流より)

図-1の左写真は復旧中の湯川1号堰堤が大正11年7月5日に破壊された後の同年9月5日撮影の諸戸博士の写真である。立山砂防事務所所蔵のものを可能な限り調べたところ、大正11年9月のものは無く、この写真は破壊直後の状況を示す貴重な資料である。右写真は現在の白岩砂防堰堤の堆砂敷から下流を見たものであり、左写真と比較し河岸・河床が安定化したことと、遠方の山腹の崩壊地の回復状況がわかる。

大正11年9月5日撮影

平成25年11月6日撮影

諸戸博士アルバムの富山県内の写真には、大正11(1922)年と記載されているものがある一方で、常願寺川の土石流の被害状況や砂防堰堤の写真については撮影月日のみで撮影年が記載されていない。そこで当時の新聞記事等の資料を精査することで撮影年を特定できた。

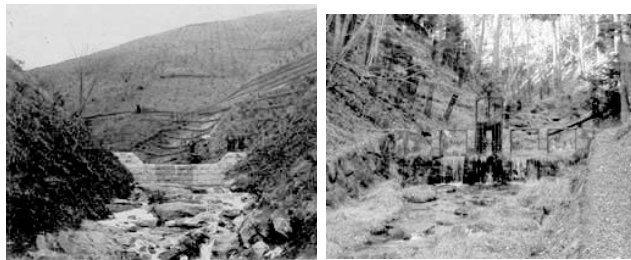
図-2 東京都水源林内のハビロ沢

図-2の左写真はハビロ沢の大正5年の状況で右写真(東京都水源林事務所提供)はハビロ沢の量水堰堤の現況である。この量水堰堤以外にも左写真の堰堤と同形状で周辺地

形からも同一の堰堤であると考えられる古い石造りの堰堤が現存しており、その周辺は良好な森林となっている。なお、諸戸博士の大正6年の写真に3か所の量水観測施設があり、当時水源林においては諸戸博士の指導のもと山地森林水文試験を実施していた。

大正5年11月撮影

平成25年11月撮影

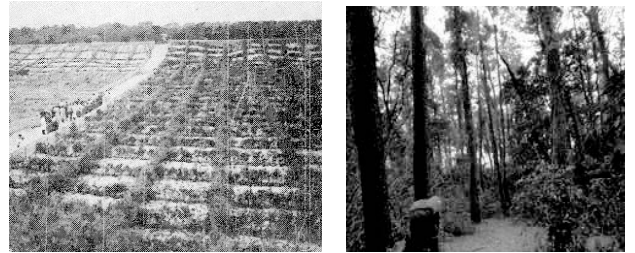
図-4 東京大学愛知演習林新居試験地

図-4の左写真は「砂防」第53号(昭和12年5月)の口絵写真であり、写真右は現況で黒松林となっている。植栽を効果的に行うために設置された往時の風向・風速計の台座が残っており、試験開始当初の苦労が偲ばれる。

昭和12年5月撮影

平成26年2月撮影

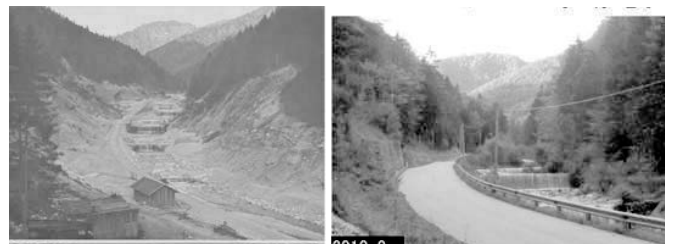
図-5 ラングバートバッハ溪

図-5の左写真は災害後の床固工群完成直後のもので、諸戸博士の視察記<sup>5)</sup>より撮影年を特定できた。右写真は112年後の写真である。施設の効果で溪床が安定し溪岸の植生が豊かになっている。左写真の被写体の場所を特定できたのは背後の山の形状比較が出来たことによる。

1900年8月撮影

2012年9月撮影

オーストリアのラングバートバッハ溪は1899年に土石流災害を受けたため復旧工事により床固工が施工された。この施設はその後大きな損傷もなく現在立派に機能を果たしている。
