東京農工大学 石川 芳治
 広島大学 海堀 正博
 京都大学 松浦 純生
 森林総合研究所 大丸 裕武・岡田 康彦
 林野庁整備課 徳留 善幸
 広島県森林保全課 佐藤 親夫
 応用地質株式会社 ○池上 忠・山根 誠・野々山 一彦・徳田 岳志

1. はじめに

本発表では、災害箇所において確認した森林や樹木による土石流抑止等の痕跡の事例を紹介するとともに、樹木根系調査の結果を紹介する。

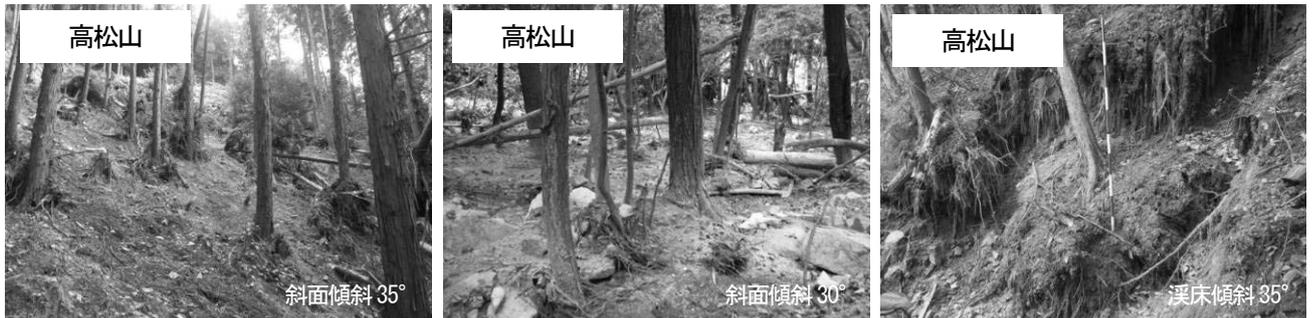
左・中：地表侵食や土石流が地表を流下した痕跡がある箇所。土砂や流木が捕捉されている。また、樹幹には2mを超える場所まで土砂が付着しており、土砂の流下エネルギーの減衰効果があったと考えられる。
 右：地表部は落葉落枝が残存しており、地表侵食は著しくないが、パイピング現象により地中が洗掘・侵食された箇所。深部がさらわれて地表部とそこに生育するヒノキが滑落したものの水平根の効果により発生源に留まった状態。根系の周囲の土砂を保持しており、崩壊・流出土砂量の減少に寄与していると考えられる。

確認した森林や樹木による土石流抑止等の痕跡は、図-1に示すように「土砂の流下エネルギーの減衰効果」「根系の土砂保持による流出土砂量の減少」「流木・石礫の捕捉」の3つに大別された。

森林による土砂捕捉量としては、スギ・ヒノキ林による土砂及び流木の流下抑止箇所において、土砂収支計算により約465m³の土砂が捕捉されたことを確認した。

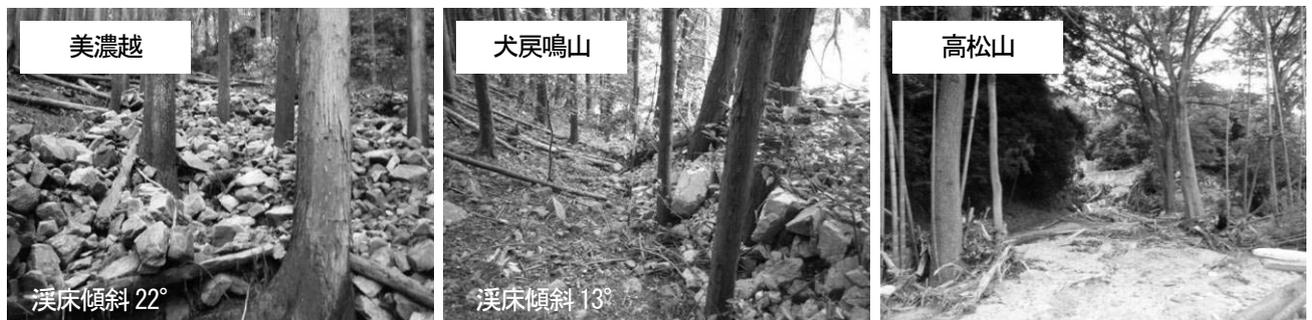
図-1 森林や樹木による土石流抑止等の代表的な痕跡

左・中：谷部を流下した巨礫が、スギ・ヒノキやその樹間に止まった流木等により捕捉されている。
 右：災害直後（8月20日）の谷出口付近の状況。生育位置から土石流や流木が直撃したと考えられるが、ケヤキやクヌギの大径木は残存し、流木を捕捉していることを確認。

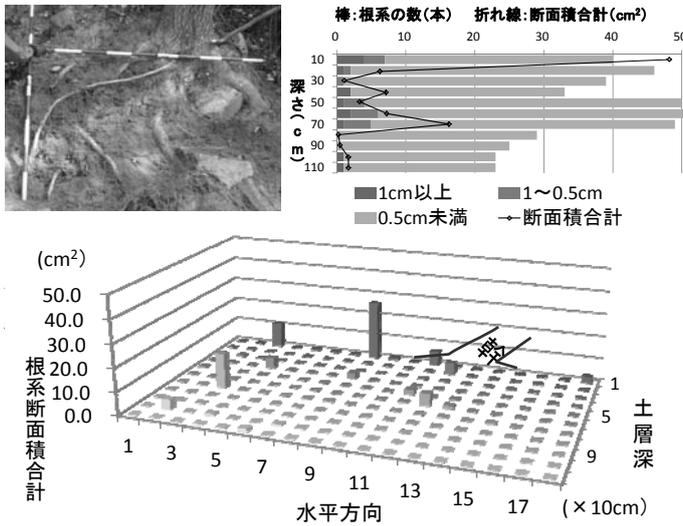
図-2 樹木の根系分布の調査及び整理例

災害に強い森林づくりに向けた森林整備の検討に向けて、立木の表層崩壊の抑止効果を評価するため、現地に生育する代表的な樹種（コナラ、アラカン、エドヒガン、アカマツ、スギ、ヒノキ）の根系分布調査を実施した。調査は滑落崖や土石流により削られた山腹斜面を直近に生育する立木を対象に、地中断面における根系の本数と直径を計測した（図-2）。

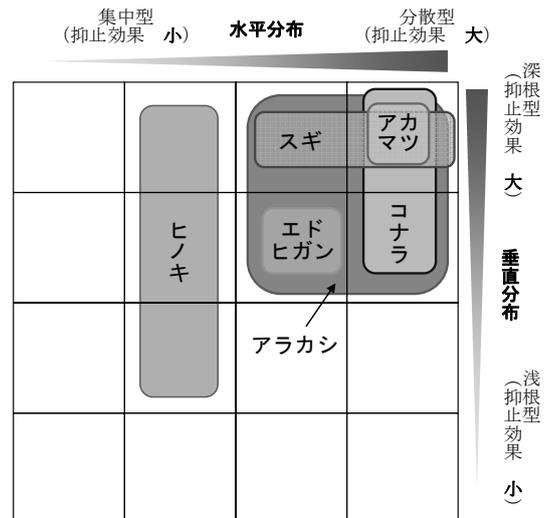
図-3 本調査結果に基づく根系の形態判定と表層崩壊の抑止効果の評価

通常は根系全体を掘り起こして判定を行う「根系の形態(垂直分布・水平分布)」を断面調査の結果から推定した(表-1)。根系分布に個体差が見られたものの、コナラやアラカシ、スギ、ヒノキは文献²⁾に示された分類と概ね合致した。

根系が垂直方向に深く、水平方向に広いほど、表層土壌を保持する能力が高いと考えられる。この考えに基づき、本調査結果から樹種ごとの表層崩壊の抑止効果を図-3に模式的に示した。

なお、ヒノキは垂直分布において、深根型と浅根型がともに見られ個体差が著しかった。これは、樹木の根系が地下水位の高い箇所では地中深くに伸びない性質を有する³⁾ことから、渓床近くに植林されたヒノキは根系が浅く、山腹に植林されたヒノキでは比較的鉛直方向に根系が伸長したことによる差と考えられた。

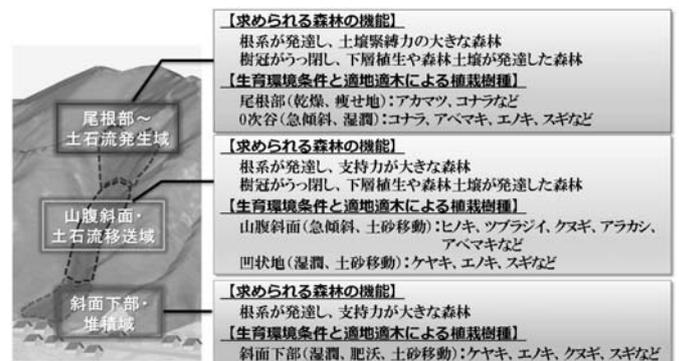
図-4 防災機能・生育環境条件に応じた植栽樹種案

現地調査結果等から、山地災害等に対する防災機能の高いと考えられる植栽樹種を選定し、求められる防災機能と生育環境条件に応じた植栽樹種案を図-4に示す。これらのほか、現地に多く生育しているエゴノキ、コシアブラ、リョウブ、ヒサカキなどの低~中木や、肥料木となるオオバヤシャブシやネムノキなども適宜加える。

なお、山腹工における植栽工等の選定に当たっては、今回の調査範囲ではその効果等が十分に検証されていない場合もあることから、現地の状況に応じて柔軟に対応していくこと

が必要である。
