## 2014年8月広島土砂災害における被災状況と土地利用変遷の関係

(公社)砂防学会 2014年8月広島大規模土砂災害緊急調査団

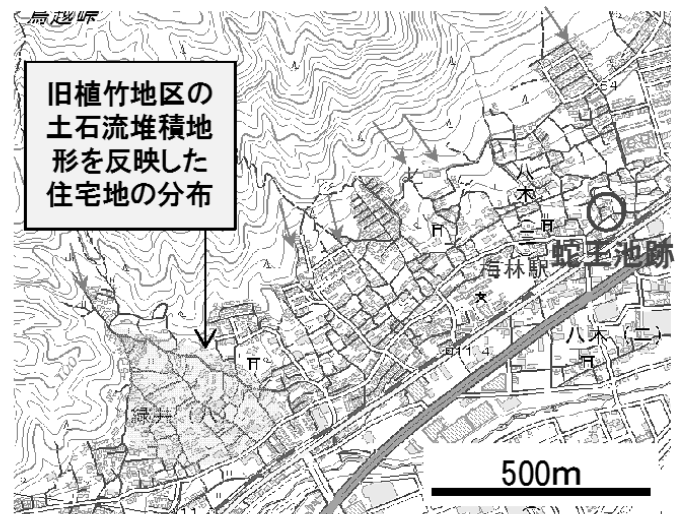
図-2 都市計画法に基づく市街化区域決定から約 6 年後(1977 年) (左) と土砂災害発生時(2014 年) (右) の地形図

八木・緑井地区における市街化区域と市街化調整区域との境界は1971年に決定された。両区域の境界線は既に住宅地が分布する土石流堆と山腹斜面の境界付近に設定された<sup>2)</sup>。図-2と図-3には市街化区域決定から約6年後(1977年)の旧版地形図と2014年の地形図および災害写真等を示す。これらを比較した結果、市街化区域内では、住宅地が虫喰い状に広がると同時に、谷筋において土砂災害が著しいことが分かる(図中の赤矢印は同一箇所)。

1977年地形図(国土地理院)

2014年地形図(国土地理院)

梅林小学校(安佐南区八木3丁目)のホームページ<sup>3)</sup>には、「阿武山の中腹に何千年も生きている大蛇が住んでいました。約500年前、人々に害を与えていた大蛇を香川勝雄が退治しました。その大蛇を供養してこの石碑(蛇王池の碑)が立てられました。」と記載されている(※蛇王池跡…図-1、2に位置を示す)。しかしながら、大蛇退治に関する伝説に主眼が置かれ、土砂災害との関連については触れられていない。また、旧佐東町に関する郷土史<sup>4)5)</sup>にも土石流を含む土砂災害に関する詳細な記述は認められず、太田川の水害に関する記述のみが認められる。旧佐東町によって、1972年に高瀬堰に建立された治水事業記念碑には、近世において繰り返し水害が発生し、特に「昭和18年の大出水は八木村・川内村・緑井村の堤防を決壊し、濁流は全村に流れ込み、(中略)惨状被害は筆舌に尽くしえない」「水禍に対する住民の苦難は深刻であった」などと記載されており、発生頻度の少ない土砂災害よりも、頻発する水害(太田川の洪水)が当地域周辺の一般的な自然災害として認識されてきたことが考えられる。

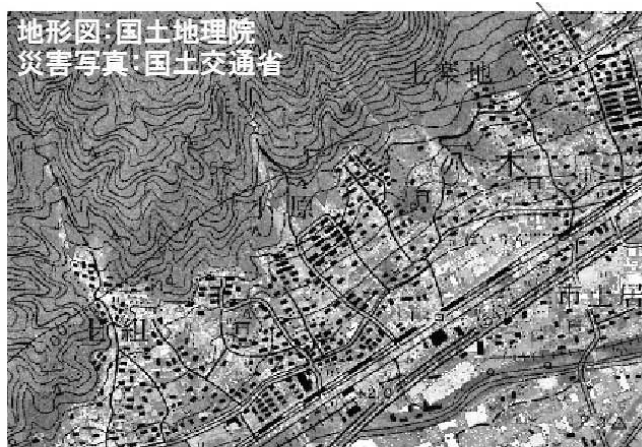
図-3 図-2 の地形図に 2014 年災害写真(国土交通省太田川河川事務所提供)をトレースしたもの

1977年地形図+2014年災害写真

2014年地形図+2014年災害写真
