## 旧版地形図による 1889 年と 2011 年の十津川上流域の土砂災害分布図作成

(一財)砂防フロンティア整備推進機構 井上 公夫

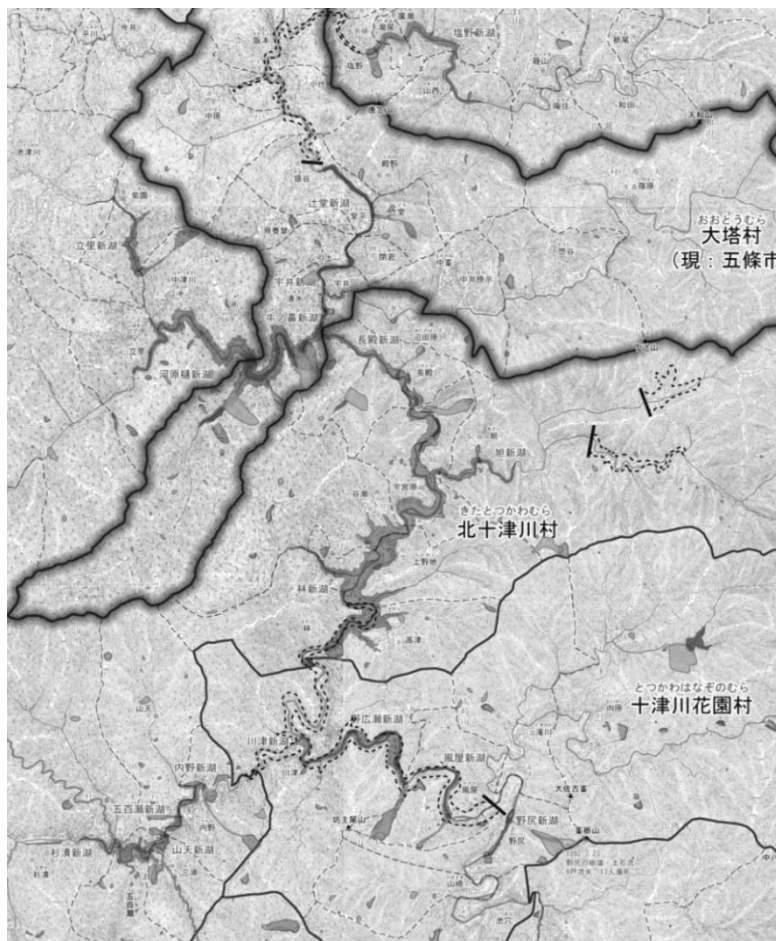
図 1 1889 年と 2011 年の十津川上流域の土砂災害分布図(一部)

1908～1911 年に紀伊半島のほぼ全域で 1/5 万の旧版地形図が測図された。この地形図は 1889 年災害から 20 年後の測量であるが、災害時に形成されたと推定される多くの崩壊地形が表現されている。小規模な崩壊は描かれていないが、2011 年時と比べて崩壊地形の数が極めて多い。十津川流域の 1/5 万旧版地形図 6 枚を貼り合わせ、十津川村（当時は 6 村に分村していた）・天川村・野迫川村・旧大塔村（現五條市）の範囲について、村界・村名、大字界・大字名を追記するとともに、崩壊地形を赤で強調し、1889 年時に形成された天然ダムの湛水範囲（田畑ほか，2002，井上ほか，2014）を青で示した。次に、紀伊山地砂防事務所や奈良県の資料をもとに、2011 年災害時の崩壊地を緑で示すとともに天然ダムの湛水範囲を紺で示した。ポスター展示では、1/5 万の分布図（原寸大，A0 判）として紹介する（砂防フロンティアの HP でも公開予定）。

中央部の林新湖は、田畑ほか（2002）の湛水範囲を修正した。1889 年災害では最も大きな天然ダムで、湛水高 110m，湛水量 1.8 億  $m^3$  にも達した（井上ほか，2013）。河原樋新湖，風屋新湖等、1889 年と 2011 年の崩壊箇所は重なっている箇所も多い。

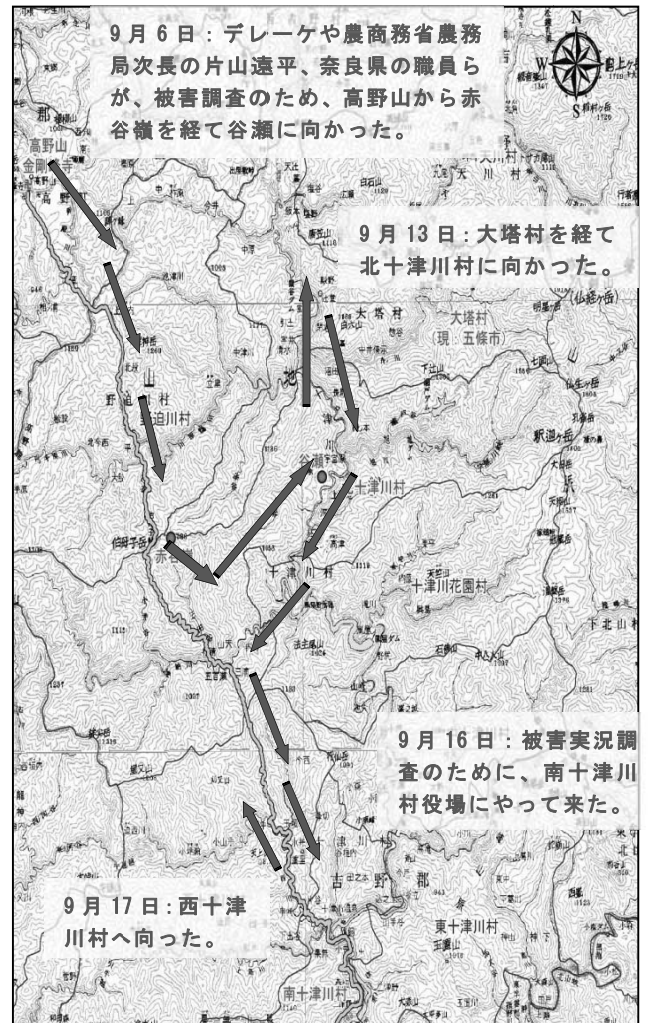
図 2 奈良県内の現地視察ルート

宇智吉野郡役所（1891 など）によれば、デレーケらは 9 月初めに高野山に投宿し、翌日から十津川流域に入っている（一部略）。しかし、視察後具体的などのような報告をされたのかは解明できなかった。
