神通川水系砂防における流木災害と流木対策計画立案について

国土交通省北陸地方整備局神通川水系砂防事務所 浅井誠二, 甚田隆光, 小飯塚哲郎※1

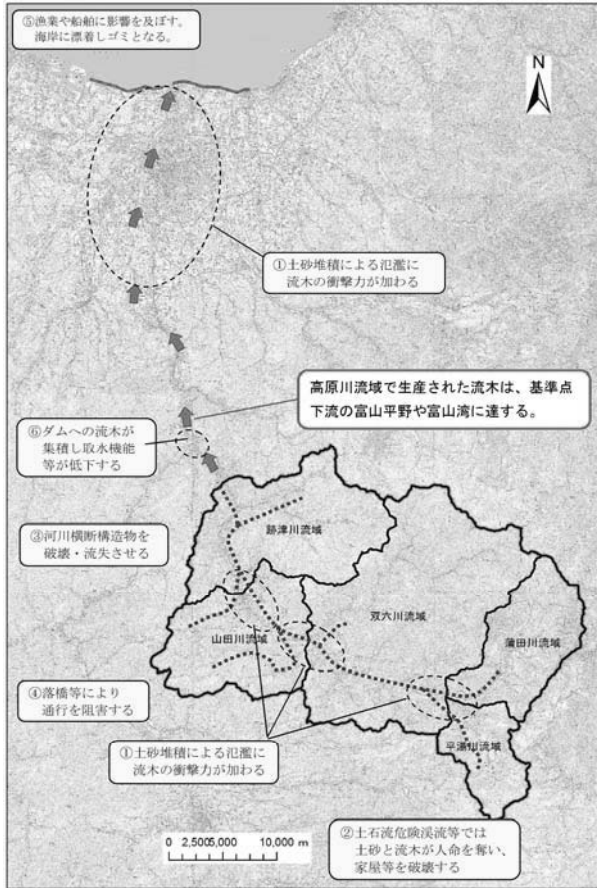
図-1 想定される流木被害

《流木災害の被害形態》（図-1 参照）

- ①土砂・洪水氾濫に流木が加わることによる破損・処理等の拡大被害
- ②土石流（土砂・流木）による直接的な氾濫被害
- ③橋梁等河川横断構造物の破壊・流出被害
- ④落橋等による交通途絶被害（孤立化等）
- ⑤富山湾・海岸等への流木集積・漂着被害
- ⑥流木集積によるダム取水機能等の低下被害

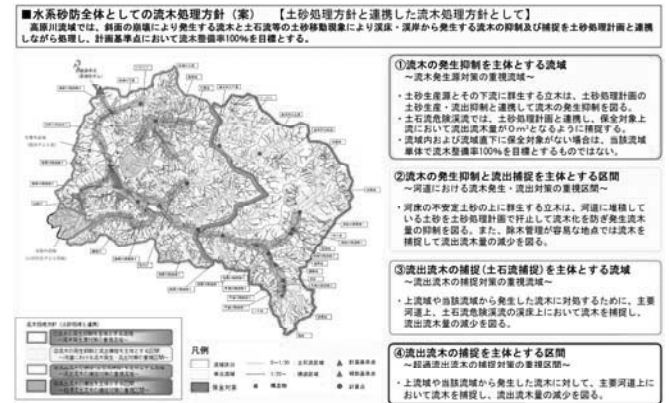
図-3 流木処理方針図

本計画では、高原川流域から流出する流木による流木被害を発生させないことを目標に、計画基準点で流木整備率を 100%に設定した。流木処理方針(案)（図-2 参照）では、流木の発生が土砂移動現象と関係することから、既往の土砂処理方針と連携して立案した。配置計画では、砂防堰堤（遊砂土工を含む）226 基、流木対策工 31 基を配置し、新猪谷ダム湛水域上流で超過流木量を 0 m³ とした。整備方針(案)としては、土砂移動現象と流木化

の関係性や、“土石流区間における溪岸・溪床からの発生量”が約 65%を占めていること、上流域での流木処理が発生源からの流木化を抑制し、さらに流出量を減少させ、基準点上流の集落や重要交通網等を保全するとともに、基準点下流での流木被害の低減に寄与していることから、土砂移動の活発な蒲田川・平湯川流域での流木対策を優先し、土砂処理計画と連携しながら砂防堰堤や流木対策工等を配置することとした。
