ラバースチールによる鋼製透過型砂防堰堤底版コンクリートの補修事例について

シバタ工業株式会社 ○西村 佳樹、鳴海 正寿、中野 泰雄
国土交通省 北陸地方整備局 松本砂防事務所 城ヶ崎 正人、山崎 忠、熊井 良夫、三戸部 太一

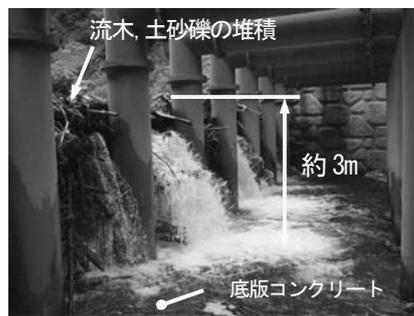
写真-1 堰堤上流側の堆積状況

施工前の状況では、写真-1, 2 に示すように堰堤上流側には流木や土砂礫が底版コンクリートから約 3m 高さまで堆積しており、さらに上流側では右岸側に土砂が多く堆積した状況から、底版コンクリートの摩耗は常時の流水によるものと、堆積後の落下水によるもの、さらには右岸側の土砂の堆積から左岸側に流水が集中し摩耗が進行したものと推測される。

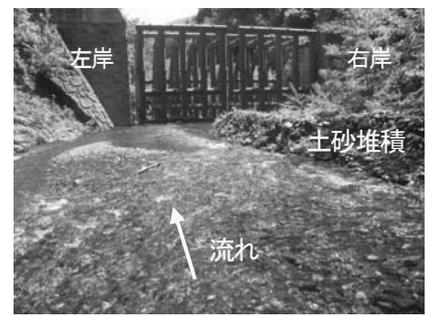
写真-2 堰堤上流側の河川状況

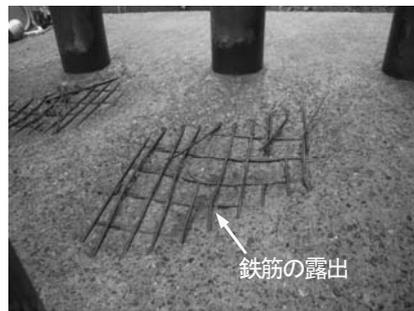
完成から 12 年経過後、底版コンクリートは写真-3 に示すように鋼管の周囲や下流側に 10~20cm 程度の摩耗が多く見受けられ、鉄筋が露出し、摩耗や破断を生じていた。

写真-3 摩耗による鉄筋の露出

摩耗対策として同管内で 1985 年 7 月に初めて設置して以来のラバースチールの施工実績のうち、年間摩耗量が平均 0.26mm/年と微少である結果¹⁾も得られており、50 年以上の耐用年数が見込まれること等からラバースチールでの補修が実施された。

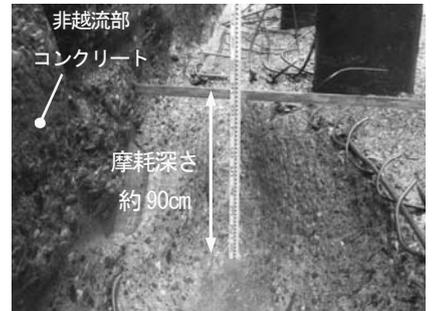
さらには、写真-4 に示すように最上部列と 2 列目の左岸側の鋼管と非越流部コンクリートとの間で、最大約 90cm の摩耗が進行しており、補修を要する状況が伺えた。

写真-4 最大摩耗箇所(深さ約 90cm)

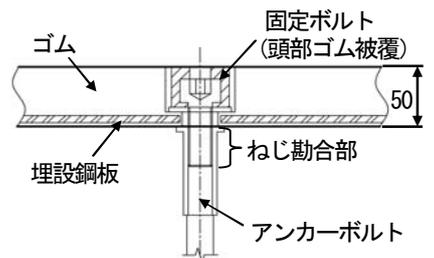
摩耗対策として使用したラバースチールは、図-1 に示すようにゴムの弾性と鋼板の剛性を複合させた構造で、厚さは 50mm である。使用するゴムは接着層や空隙等がない均一な構造で、鋼板はゴムで完全に被覆され、加硫接着という方法でゴムと強固に一体化されている。また、ラバースチールの固定は、コンクリート内部に埋設されたアンカーボルトと頭部がゴムで被覆一体化（加硫接着）された固定ボルトで行う方法であり、万一損傷した場合でも固定ボルトを取り外すことにより損傷箇所のみ取り替えが可能な構造である。

図-1 ラバースチールの構造
