地上型 SAR による金山沢不安定土塊の遠隔監視

国土交通省北陸地方整備局松本砂防事務所 城ヶ崎正人^{※1}、渡邊 剛、田端 泰三^{※2}
 株式会社パスコ ○野田敦夫、横田 浩、西川大亮、吉川和男、三五大輔、堀内成郎
 (※1：現 奈良県 ※2：現 千曲川河川事務所)

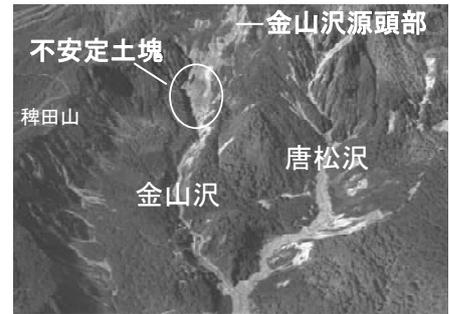
図-1 金山沢不安定土塊の位置

姫川水系浦川上流右支の金山沢では、近年活発に移動する不安定土塊（以下、土塊という）の存在が確認されており¹⁾、その実態を解明するために各種観測が実施されている²⁾（図-1）。土塊は金山沢源頭部からの崩壊土砂で形成されており、源頭部付近は現状でも不安定な状況にあることから、大規模な崩壊が発生した場合には土塊を含めた多量の土砂流出現象が発生することが危惧される。このため、極端な豪雨等が発生した際には源頭部を含めた土塊の監視を行うことが望ましいが、現地立入には危険が伴うことや、崩壊発生の予兆がどの地点で発生するか不明のため、地盤伸縮計等による監視が困難であるという課題がある。

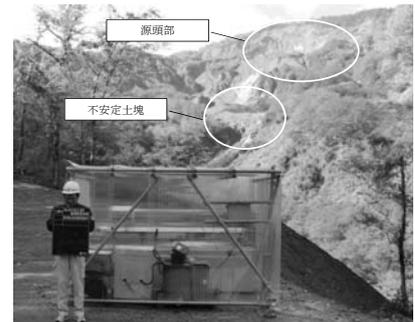
図-2 地上型 SAR 設置状況

地上型 SAR は土塊および源頭部が見通せる下流側の林道脇の空きスペース（金谷橋付近）に設置した。設置点から源頭部までの距離は約 2km である（図-2）。

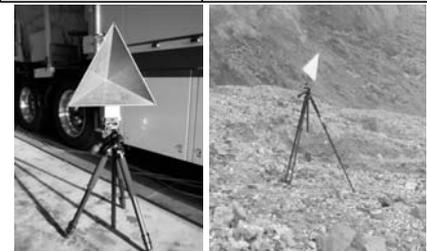
図-3 コーナーリフレクター (CR)

地上型 SAR の観測精度を確認するために、土塊上に電波を反射しやすい素材で作成したコーナーリフレクター（以下、CR という）を設置し（図-3）、CR を人為的に変位させる検証試験を実施した。CR の変位量は、地上型 SAR の機械精度（最少：約 0.1mm/回、最大：約 4mm/回）を考慮し、0.05～3.0mm/回とした。なお、地上型 SAR と CR 間の距離は約 1.3km である。

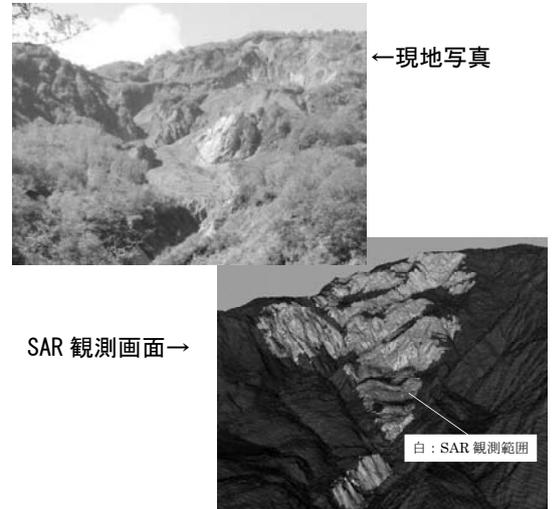
図-4 地上型 SAR 観測結果の一例

地上型 SAR による観測結果の一例を図-4 に示す。図より、土砂移動現象により裸地化した範囲については、源頭部まで観測可能

であることが確認された。また、観測期間中は降雨や濃霧が発生したが、同時帯においても観測は可能であった。

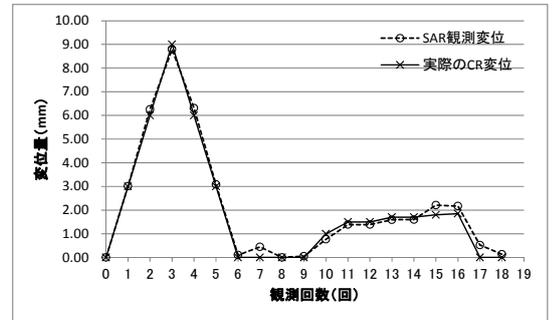
図-5 地上型 SAR 検証結果

地上型 SAR の精度検証試験の結果を図-5 に示す。図より、地上型 SAR の観測値と CR の変位量は概ね一致しており、その差は 1mm 未満であることを確認した。

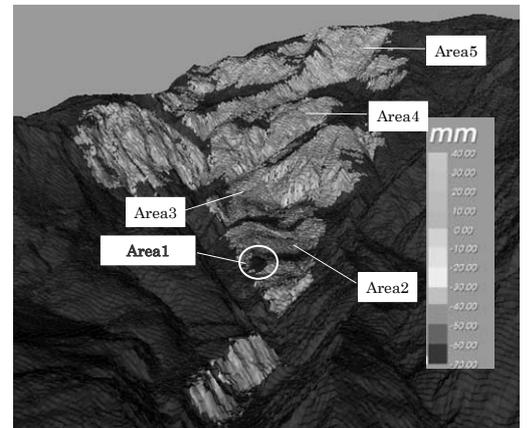
図-6 確認された変位箇所(图中: Area1)

地上型 SAR の観測期間中、源頭部・土塊が大規模に変位する傾向は確認されなかったが、台風 19 号に伴う降雨が発生した後に、土塊の一部において変位速度が上昇する箇所が確認された(図-6, 7)。当該箇所は土塊の側方に位置し、断続的に拡大崩壊が発生している。降雨後に現地確認を行ったところ、当該箇所では小規模な拡大崩壊が発生したものと推定された(図-8)。

今回の試験観測結果からは、観測期間中に土塊・源頭部が大きく変位するような傾向は確認されなかった。一方、変位速度の上昇が確認された土塊の一部については、精度検証・現地確認結果を踏まえると、崩壊発生前の斜面の微小なせり出しをとらえたものと推定される。これらの結果は航空レーザ計測結果においても類似する傾向となっていることが確認された。

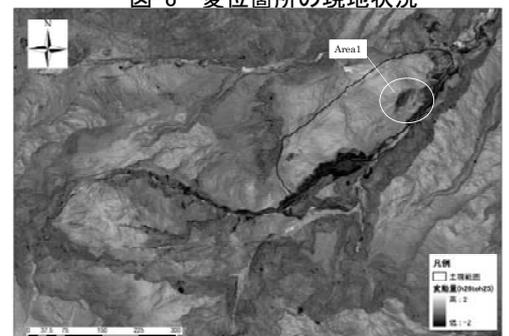
図-9 航空 LP データ差分結果 (2013. 10~2014. 11)

2013 年 11 月、2014 年 10 月に実施された航空レーザ計測データより、土塊周辺の高さ方向の年間変化を把握した結果を図-9 に示す。図より、土塊及び源頭部には大きな地形変化は見られなかったが、地上型 SAR により変位が確認された土塊の側方部分では、溪床部が侵食され、土塊の一部がせり出す傾向が確認された。
