## 常願寺川におけるシャッター砂防堰堤の試験稼働と土砂捕捉機能の検証観測

国土交通省 北陸地方整備局 立山砂防事務所 西川一, 西村友之  
日本工営(株) ○矢下誠人, 長山孝彦, 後藤健, 伊藤隆郭  
京都大学大学院(現 政策研究大学院大学) 水山高久, 京都大学防災研究所 藤田正治

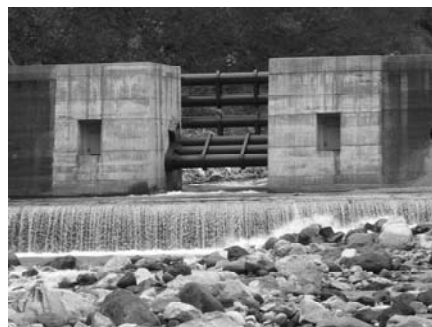
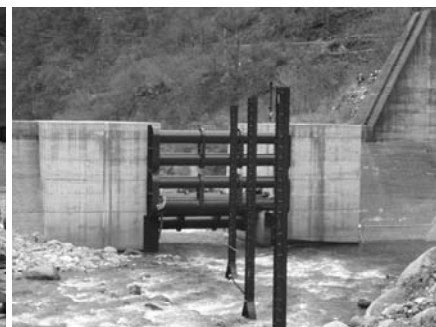
写真-1 試験(A)および試験(B)の可動シャッターの動作

(閉塞時:下流側から望む)

(閉塞時:上流側から望む)

**(1) 試験稼働:** 妙寿砂防堰堤の右岸側に機器操作室があり, 操作室から閉塞→解放(操作前:解放)の操作を行った. 事務所からの遠隔操作も同様である. それぞれ, 10 分の時間を要することを確認した. 事務所からの閉塞操作では所要時間は 9 分であるが, 異常操作ではない(表-2). なお, 参考までに, 堰堤の上流・右岸側および下流・左岸側から撮影した動画から編集した写真を示す(写真-1).
