## 治山施設の改良が土砂流出及び生態系に与えた影響の評価

応用地質株式会社 ○鈴木洋一郎、神田一宏、石澤伸彰、熊澤一正  
林野庁関東森林管理局 山内三津雄、川野敬  
国土防災技術株式会社 木内秀叙、小山浩之、木村博史、石井剛

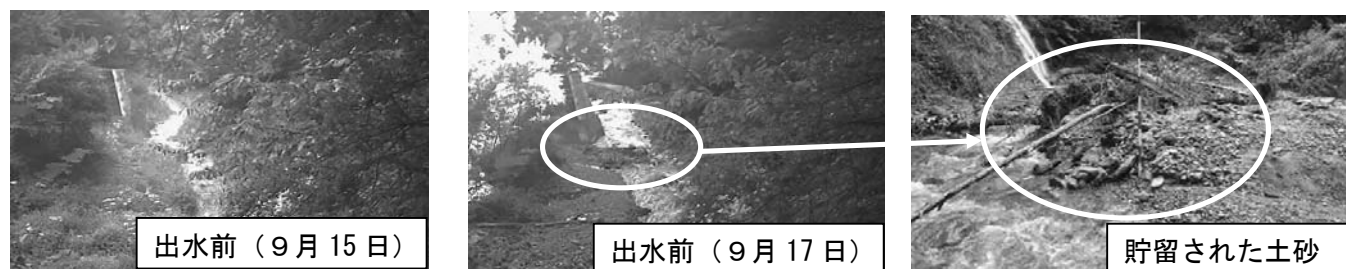
平成 25 年の出水後、No. 2 ダム上流側に流出土砂が貯留されている状況が自動撮影カメラにより確認された(写真 2 参照)。このため、No. 2 ダムは出水時の流出土砂を一時的に貯留する機能を有していると考えられる。

写真 2 平成 25 年 9 月の出水に伴い No. 2 ダム上流側に貯留された流出土砂の状況

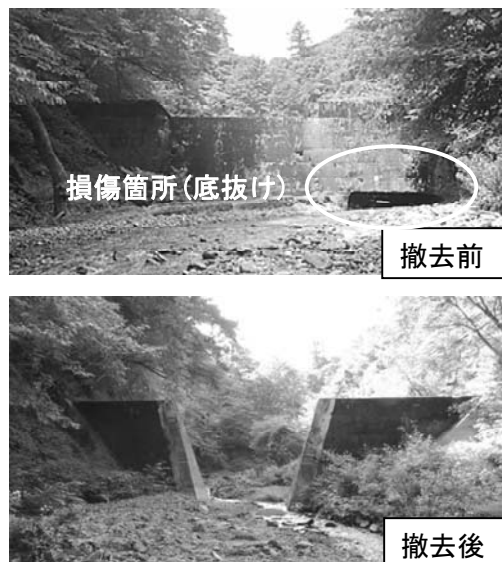
写真 1 撤去前後の No. 2 ダムの状況

群馬県みなかみ町に位置する茂倉沢において、平成 21 年に、我が国で初めて溪流生態系に配慮し、損傷した治山ダムの一部が撤去された<sup>1)2)3)</sup>。撤去された治山ダムは、通称「No. 2 ダム」と呼ばれている。茂倉沢流域全体の防災機能を維持するため、他の治山施設の改良等と合わせ、この No. 2 ダムの改修手法を詳細に検討した結果、中央部の一部を根入れ部分も含めて撤去し、両袖部は補強して残置する手法が採用された。

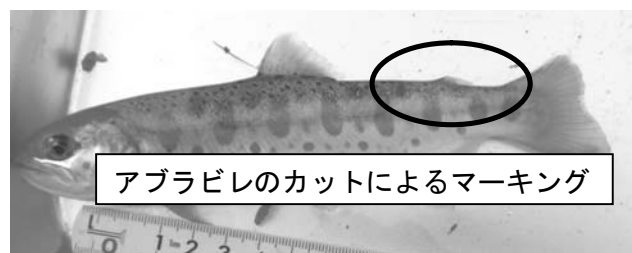
その結果、底生動物については明確な変化が認められなかったが、魚類については、写真3に示すように、マーキングを行ったヤマメ等がNo. 2 ダムを遡上するのを確認した。また、カワネズミについては、表1に示すように、No. 2 ダム上流500mの区間において、生息痕跡の確認数が増加する傾向が認められ、カワネズミの生息可能な範囲が拡大している可能性が示された。ただし、他の区間と比較して、統計的に有意な差は認められなかった。

写真3 No. 2 ダムを遡上した魚類の状況
