## 土砂移動により亀裂が生じた堰堤の損傷メカニズムの分析

国土交通省北陸地方整備局湯沢砂防事務所

日本工営株式会社 ○三池力，山下孝之，太田敬一，中野雅章，中村ゆかり

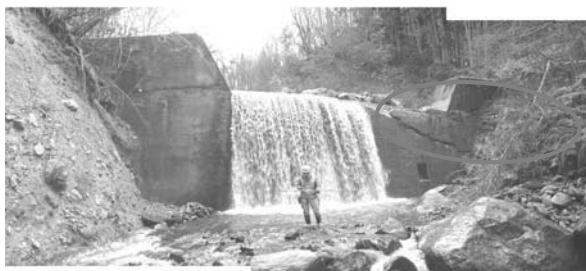
小赤沢第1号砂防堰堤は堤高8.0m、堤長43mの重力式粗石コンクリート堰堤であり、昭和39年に竣工の砂防堰堤群で最も古い砂防施設である(写真-1)。堤体に複数の明瞭な亀裂が認められており、これらの亀裂は左岸袖部から水通しにかけて分布している。代表的な亀裂としては、「①袖部の押し出し亀裂」と「②堤体内部のたすき掛け状亀裂」が認められる(写真-2,3)。「①袖部の押し出し亀裂」は、袖部山側から水通し方向に向かって押し出されるように剪断状に開口しており、山側の擁壁は天端が歪んで狭まっている。「②堤体内部のたすき掛け状亀裂」は、水通し天端の下方には開口して下流側へ押し出すような亀裂が堤体前面をたすき掛け状に分布している。堤体ボーリング調査を実施した結果、これらの亀裂は堤体内部にも連続していることが確認された。左岸袖部斜面には幅80m、長さ70m、推定すべり面深度約10mの地すべりブロックが存在し(図-1)、ブロック末端部に設置された堰堤袖部の山留め擁壁の押し出し状の亀裂や樹木の根曲がり等より、過去に滑動していた可能性が推察される。

写真-1 小赤沢第1号砂防堰堤全景

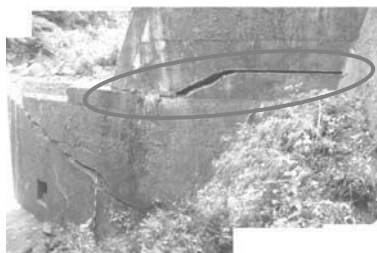
写真-2 ①袖部の押し出し亀裂

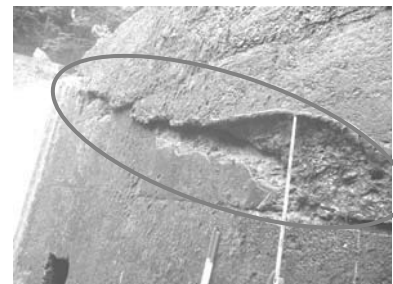
写真-3 ②堤体内部のたすき掛け状亀裂

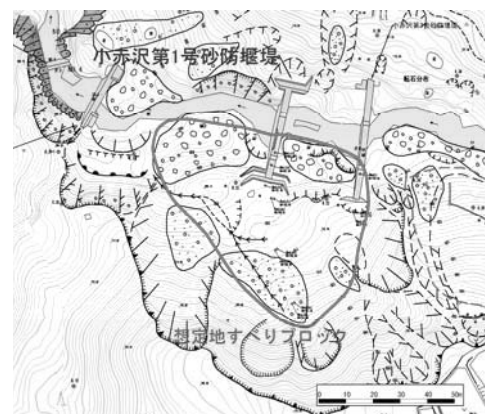
図-1 地すべりブロック平面図
