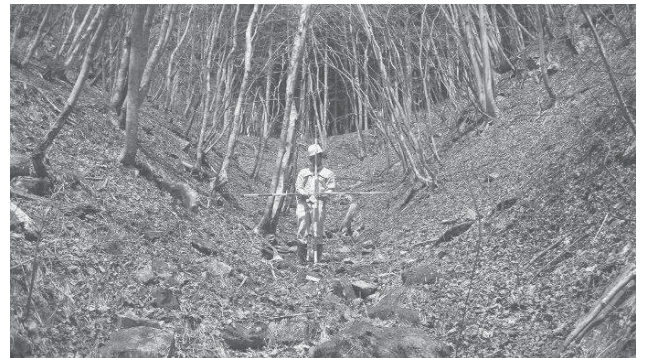
写真-2 中坪下沢土石流発生前 (H24. 4. 19)

・著しい土砂生産区間は 6 箇所あり、土石流発生前は土砂が堆積していたが、いずれも土石流発生後は溪床が露岩しており多量の土砂が流出したことが確認された。最も深い侵食箇所では、土石流発生前の地盤高から 7m 程度低下(土石流発生前後の LP データより算定)しており、多量の土砂が流出している(写真-2, 写真-3)。
