## 荒木川における流砂観測の紹介

和歌山県（大規模土砂災害対策研究機構）

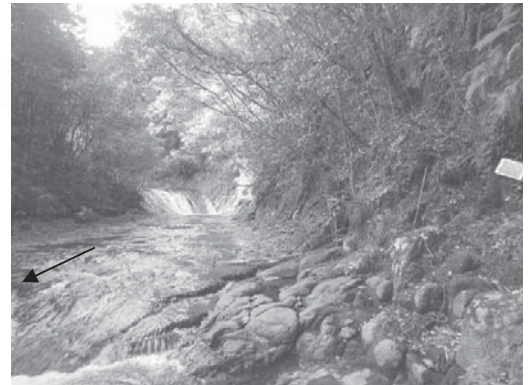
写真-2 上流側の観測箇所  
矢印は流下方向を示す。

荒木川流域において、流砂水文観測を平成 27 年 7 月より開始している。図-2 に観測機器の設置箇所を示す。濁度・水位観測を上下流 2 地点で実施することとした。下流側の観測箇所は、流域出口に設置されている不透過型堰堤の下流側に設定した。上流側の観測箇所は、下流側の観測箇所より 2 基の不透過型堰堤よりも上流にあたる地点に設定した(写真-2)。この箇所には土砂の堆積はなく、露岩している。両地点の距離は、河道に沿って約 1km である。観測は「山地河道の流砂水文観測の手引き(案)」(国総研資料 第 686 号)および「山地河道の流砂水文観測における濁度計観測実施マニュアル(案)」(国総研資料 第 792 号)に従い実施している。水位計 (Campbell 社製 CS451)、濁度計 (Campbell 社製 OBS3+)、浮遊砂サンプラーを設置している(写真-3, 4)。いずれの箇所もソーラーパネルと接続したバッテリーを電源としている。併せて、下流側の観測箇所では、出水時にバケツによる表面採水および流速観測を 1 時間間隔で実施している。上流側の観測箇所は出水時の接近が困難なため、表面採水を目的に自動採水器 (ISCO 社製 6712) を設置している。本流域の上流部における河床への土砂の堆積状況を写真-4 に、崩壊斜面の残存する不安定土砂の状況を写真-5 に示す。これら堆積土砂および不安定土砂の移動状況を、インターバルカメラおよび土砂移動時刻記録ロガー<sup>3)</sup>を用いて観測している。上流域の土砂移動と下流域の流砂量の変動の関連性が直接観測できることを期待している。

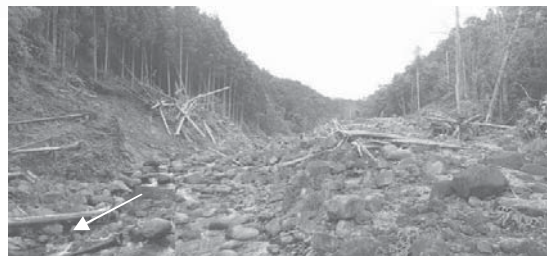
写真-5 支川からの土砂流入により本川が河床  
上昇している様子。矢印は流下方向。

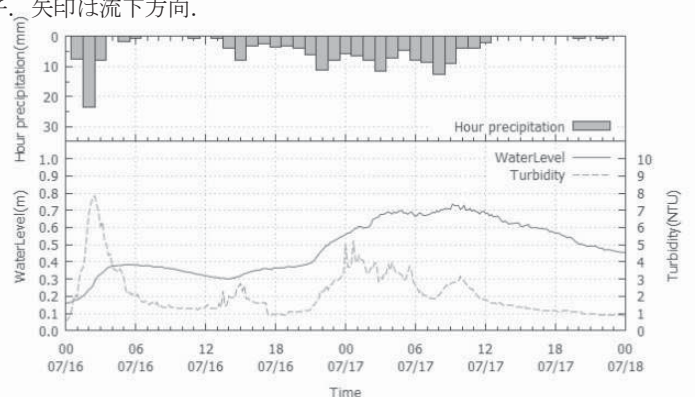
台風 11 号の接近に伴い 7 月 16～17 日に累計 187mm の降雨があった (AMeDAS 新宮観測所)。下流側の観測箇所  
で測定した水位と濁度のデータ、および時間雨量を図-3 に示す。降雨にともない水位および濁度が変化する状況  
が良好に観測されている。

図-3 台風 11 号時の時間雨量と水位・濁度の観測データ
