## UAV 撮影画像を用いた工事用道路斜面の 3 次元地形解析と対策工設計への活用

立山砂防事務所 福田光生、石井崇、川合康之、四十谷朋子  
アジア航測株式会社 ○高山陶子、澤陽之、船越和也、富田康裕、影山高史、熊倉歩

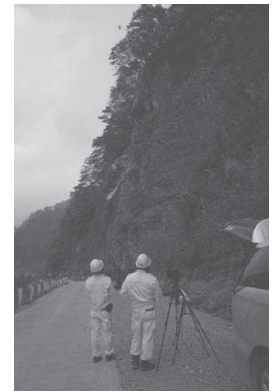
図-2 使用した UAV と撮影状況

2015 年 10 月 22 日 (曇)・10 月 23 日 (晴) に UAV を用いて対象範囲の撮影を行った。使用した UAV 機体は SPIDER, 使用したカメラは SONY α 7R である。

斜面の複雑な形状をもれなく取得するため、オーバーラップ 80%, サイドラップ 60%以上となるよう、目視および FPV(First Person View)で確認しながらマニュアル操縦にてインターバル撮影を行った。

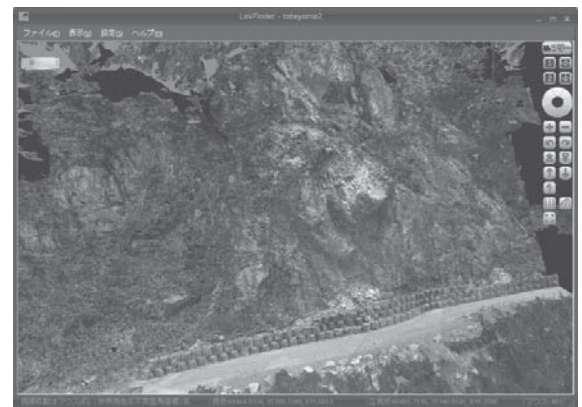
図-3 作成した 3 次元モデルのビューワ表示例

撮影した写真画像をもとに、ステレオマッチング手法により特徴点の標高情報を自動取得し、ワイヤフレームモデルにテクスチャ画像を生成した 3 次元モデルを作成した。作成には、Bentley 社製「Context Capture」を使用した。作成したモデルは、アジア航測製ビューワ「LaVFinder」に搭載した。

3次元モデルを作成したスゴ谷線は、工事用道路沿いにオーバーハングした岩盤斜面が存在する場所である(図-3 参照)。破碎工による落石源除去工事が実施済みであるが、表面の亀裂の緩みによる剥離落石が懸念されることから、落石防護工の検討を行った。

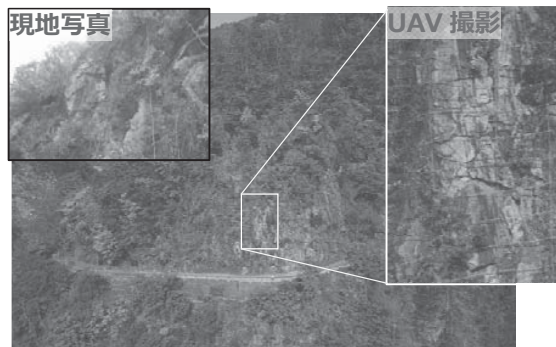
図-4 点検対象斜面の UAV による撮影例 (浮石の状況)

その結果、地上解像度約 1cm の空撮画像により、岩盤の亀裂(図-4) や落石防護柵背後の土砂堆積状況(図-5) など、目視では確認困難な点検ポイントの状況を、鮮明かつ効率的に把握できることが確認できた。
