## 亀裂の水理特性に着目した深層崩壊メカニズムへのアプローチ —和歌山県三越地区を事例に—

国土交通省近畿地方整備局 紀伊山地砂防事務所 今森直紀, 北垣啓文, 平野剛  
株式会社エイト日本技術開発 ○中野英樹, 藤原康正, 塩飽悠馬

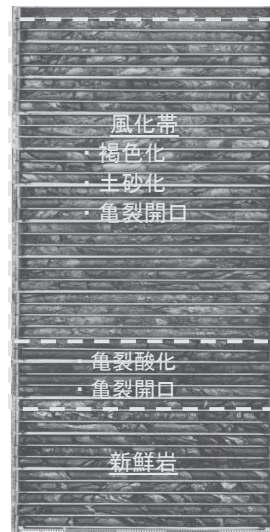
写真 2. コア写真

崩壊発生地に残存する背後斜面では深度 30~40m 付近まで風化帯が分布し、それ以深は亀裂が多いものの新鮮岩に近い状態となる。この傾向はコア観察だけでなく、破砕度区分<sup>2)</sup>や色彩測定でも同様の傾向となり、pH や電気伝導度 (EC) の測定結果でも風化帯と新鮮岩との境界付近に測定値の変化が認められた。

また、崩壊地内と崩壊地背後斜面のボーリングコアを比較すると、崩壊地内に風化帯が分布していないことから、崩壊発生深度は 30~40m 付近までの風化帯と考えられ、緩みが進行している区間と考えられる。

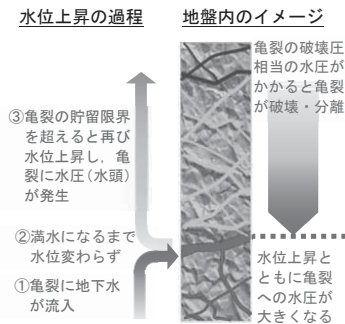
図4. 水位上昇と間隙水圧の関係

水位観測孔における地下水位と水位上昇速度の関係から、開口亀裂に作用する間隙水圧の発生過程を模式的に表すと図4となる。亀裂への地下水の貯留とその後の水位上昇により、亀裂への間隙水圧が増加するため、亀裂が進行性破壊を起こす可能性が仮定できる。そこで、平成27年7月の台風11号における累積雨量と水位上昇の関係から推定される崩壊発生時の水頭と亀裂の破壊圧との関係、平成23年の崩壊発生時における累積雨量350mm（水頭発生）から崩壊発生時刻（平成23年9月4日9時頃）までの遅れ時間と水頭発生から崩壊発生時における推定水頭高までの遅れ時間の関係について以下に考察する。
