## 砂防・治山事業における表土利用工の施工事例

日本植生株式会社 ○大貫真樹子、星澤 保弘、高橋 法子

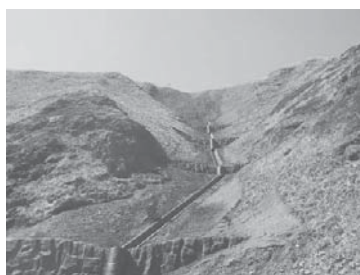
写真-2  
2ヶ月経過の様子  
(礼文島)

事業は、礼文島最北端のスコトン岬とその先のトド島を眺望する展望台下の斜面崩壊復旧工事であり、崩壊以前の自然景観の回復を目的として、表土利用工が実施された(表-2、写真-2)。

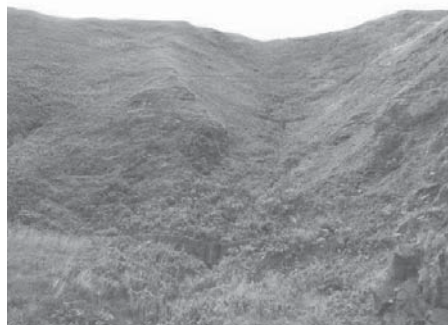
写真-3  
3年経過の様子  
(礼文島)

礼文島は北海道北西部に位置し、亜寒帯気候の寒冷な環境であるが<sup>5)</sup>、施工面の凍上や積雪による侵食の様子は施工当初からみられなかった。吹き付けた生育基盤からは現地植物の発芽、生育が良好にみられ、植被率は経過年を追って増加し、施工後3年程度で施工前の景観と同様となった(表-3、写真-3)。

「道路土工一切土工・斜面安定工指針（平成21年度版）」では、表土利用工は、生物多様性保全に対応する新たな緑化工法として、従来の工法とは別に評価基準があげられている。基準によると、施工後の植被率等の目標数値として、①施工後3ヶ月（月平均気温が概ね15℃以上の期間）で植被率10%以上、②施工後3年で被覆率50%以上である<sup>2)</sup>。ここに示した2つの事例では、両者ともこの基準を超えており（表-3、5）、表土利用工の目標とする状態を達成した。

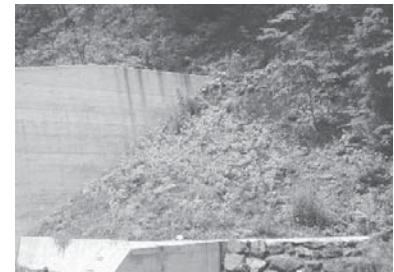
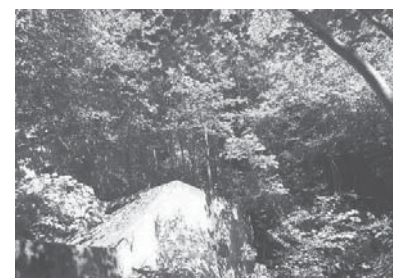
写真-4 施工後経過の様子（小堀沢）  
上：施工2年後、下：施工12年後

経過年に従い、植被率、群落高さは増加し、構成種はタニウツギ等の低木種からタラノキ、ヤマハンノキ等の高木種へと変化した。現在、施工から12年を経過し、樹高10m程度のヤマハンノキ林となっている。ヤマハンノキの下層には、タニウツギ、オオバクロモジ、チゴユリ等の約35種の植物種が生育し、3層の階層構造を有する森林となった（表-5、写真-4）。この群落は、周辺林への遷移過程とみられる。

施工面は、施工当初より生育基盤材によく覆われ、侵食の跡も確認されなかった。
