立山砂防事務所における魚道の継続的な改善に向けた取り組み

国土交通省北陸地方整備局立山砂防事務所 福田光夫、石井 崇、西村友之、間野 達
(株)建設技術研究所 ○長井 斎、澤樹征司
富山県立大学工学部環境工学科 高橋剛一郎

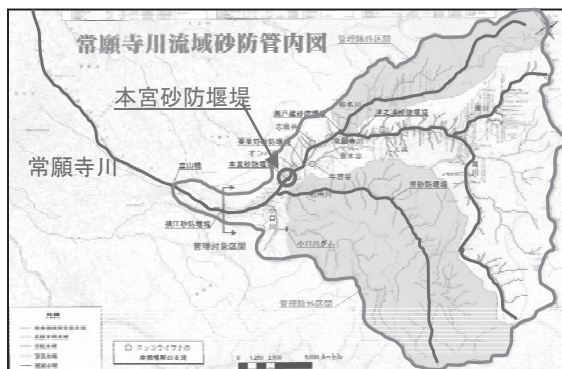
図－1 対象魚道位置図

紹介する対象魚道は、立山砂防事務所管内の最下流に位置する本宮砂防堰堤のトンネル魚道である。魚道は、本宮砂防堰堤の左岸側山腹を貫通したトンネル内に設置しているバーチカルスロット魚道が対象で、平成 18 年に完成してから約 10 年が経過している（図－1、写真－1、2 参照）。

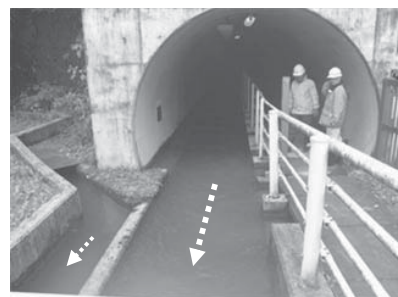
写真－2 トンネル魚道入口

魚道入口には堆積土砂を排砂するための沈砂池を設置しており、細砂が多く堆積するため年間に複数回排砂を実施している。
