土砂災害危険箇所以外で発生した土砂災害事例の分析

北海道大学大学院農学研究院 ○ 野呂智之*1 小山内信智 笠井美青 桂真也 丸谷知己

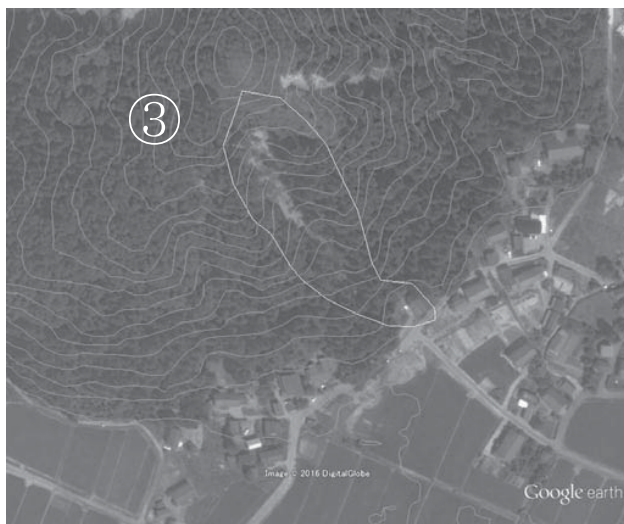
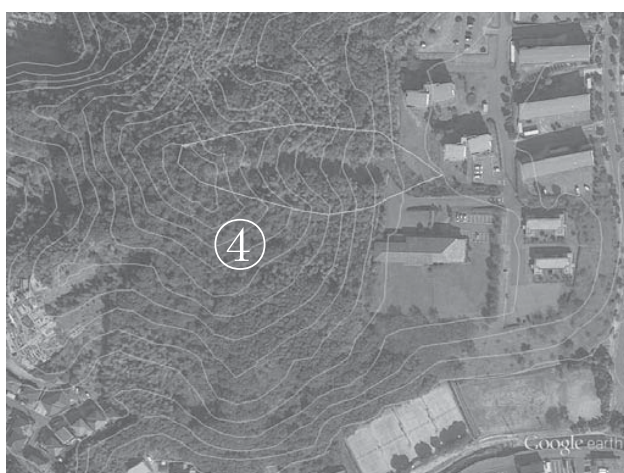
写真-1 「谷地形なし」とされていた溪流の崩壊事例

主な事例を写真-1に示す。白線で囲った流域面積は①3ha（0.027km²）、②3ha（0.026km²）、③0.8ha（0.008km²）、④0.5ha（0.005km²）であった。

さらにこの中で土石流危険溪流となっていなかった理由として「谷地形なし」のものは54事例（約14%）であった。また「谷地形なし」のうち、位置座標の報告があり、グーグルアース上の写真で崩壊範囲の特定が可能であった箇所が21であったので、これらの事例について国土地理院の数値標高モデル5mメッシュ（該当する範囲が未提供の場合は10mメッシュ）を用いて等高線を作成し、流域面積を算出した。
