IoT/M2M クラウドによる非接触火山泥流検知システムの開発および十勝岳実証試験について

株式会社拓和 ○柳町年輝、結城大介

国立研究開発法人土木研究所寒地土木研究所 藤浪武史、阿部孝章

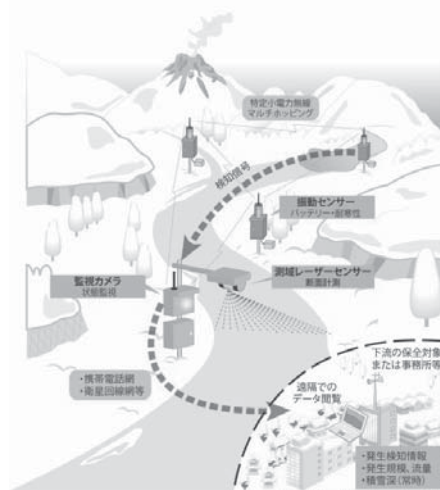
積雪寒冷地において、積雪・融雪の影響を受けにくい非接触方式の振動検知式土石流センサー（以下振動センサー）、レーザー測域センサー（以下測域センサー）、監視カメラを組み合わせた非接触火山泥流検知システムの開発を行った（図-1）。

図-1 非接触火山泥流検知システム図

このシステムは、火山泥流による振動を上流に設置した振動センサーで発生を検知し、その検知信号をマルチホップ無線伝送し下流に設置した測域センサーと監視カメラを検知信号により起動し、火山泥流の断面（流量）計測および画像を記録する。これらの観測データは携帯回線等によりネットワーク上のサーバーに伝送し、WEBページにていつでもデータの閲覧が可能となっている。

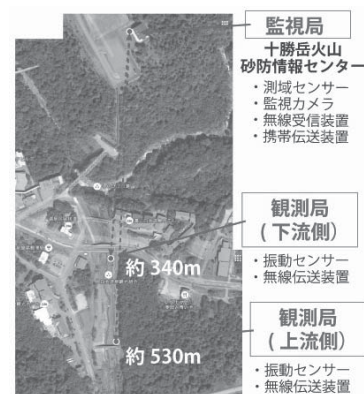
開発した非接触火山泥流検知システムの現地実証試験を近年火山活動が活発な傾向を見せている北海道十勝岳において平成28年1月末に設置し試験を行っている（図-2）。振動センサーは火山泥流流下の可能性がある白金温泉近傍の尻無沢川流路工に設置した（図-3）。また、測域センサー、監視カメラ、伝送装置は、まず試験の1段階目としてデータ計測・動作試験を目的とし、冬期の保守メンテナンスの容易さおよび商用電源が利用可能である十勝岳火山砂防情報センター（以下火山センター）に設置した（今後は実際の設置が想定される砂防堰堤等にて試験を行いたいと考えている）。振動センサーは流路工の右岸側に上下流2か所、火山センターから上流側約530m、下流側約340m離れた場所に設置し、それぞれ特定小電力無線装置（マルチホップ方式）により火山センターへ検知信号が送信され、電源は太陽電池（+バッテリー）で動作する。また寒冷地耐久試験として上流側の振動センサーは、センサーおよび変換器を地下埋設設置、下流側はセンサーを地下埋設、変換器は地上設置で防寒カバーにて試験を行った。測域センサー、監視カメラ、伝送装置は、火山センター3F屋外ベランダに設置し、測域センサー、監視カメラは屋外ベランダよりポールを張り出して地上の積雪面を観測す

図-2 十勝岳実証試験システム位置図

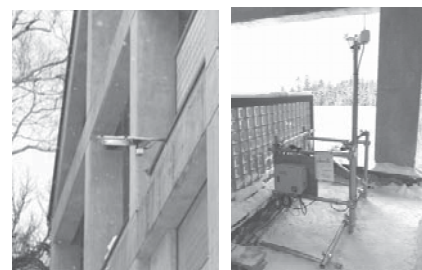
るように設置し毎正時および振動センサーからの検知信号を受けた時に動作・計測する（図-4）。また全てのセンサー観測データは、携帯伝送装置にて、ネットワーク上のサーバーへ伝送し、サーバーにてデータを蓄積、インターネットに接続されている PC やスマートフォンからいつでも観測情報の閲覧が可能である（図-5）。また遠隔の PC やスマートフォンから測域センサーや監視カメラの起動や操作も行う事が出来る。

図-4 測域センサー等設置状況

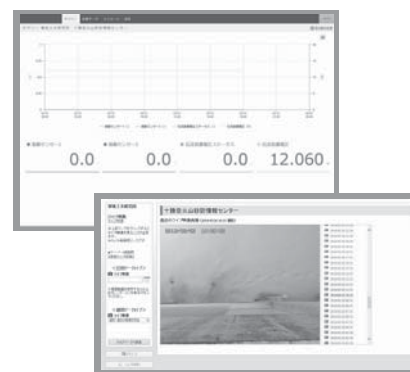
図-5 WEB 閲覧管理画面
