## 砂防施設群の歴史的・文化的価値に関する調査事例 —写真モデリングとレーザデータの活用—

富山県土木部砂防課 濱浦 泰成, 高畑 裕介 (現 氷見土木事務所)  
中日本航空株式会社 ○小野 貴稔, 広田 孝喜, 加藤 卓也

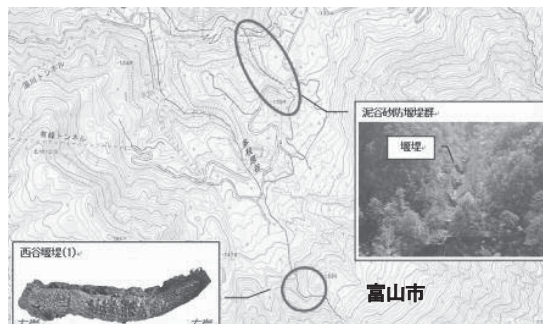
図 1 西谷堰堤、泥谷砂防堰堤群の位置

図 1 は、西谷堰堤と泥谷砂防堰堤群の位置図である。西谷堰堤は、大正 14 年までに竣工したとされる単独の空石積み工の堰堤である。平成 27 年 10 月に現地調査を実施したところ、土砂の堆積による堤体の埋没、植生繁茂（特に木根の侵入）、苔の付着などが確認されたため、堤体全体を正確に把握するために土砂や植生を除去した（図 2）。

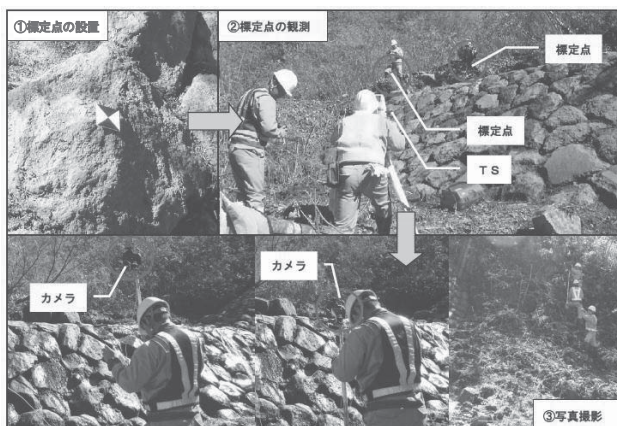
図 3 西谷堰堤測量及び写真撮影状況

- ① 写真画像の合成や画像から構築した 3 次元モデルに地理空間座標を定義するための標定点を設置（図 3 左上）。
- ② 標定点に地理空間座標値を与えるため、トータルステーションによる観測を実施（図 3 右上）。
- ③ デジタルカメラを使用して堰堤を多方向から写真撮影（図 3 下）。

西谷堰堤は石積み工の堰堤であり、管理のためには母材となる石の配置等を現況のまま把握することが重要となる。また、現場が遠隔地で沢などの障害物があること、一日の作業時間が限られていること等から、作業時間及び精度を確保できる測量方法を検討した結果、簡易な機材を用いて行う三次元写真測量（SFM：Structure from Motion）を採用した。現地作業の主な流れを以下に整理する。

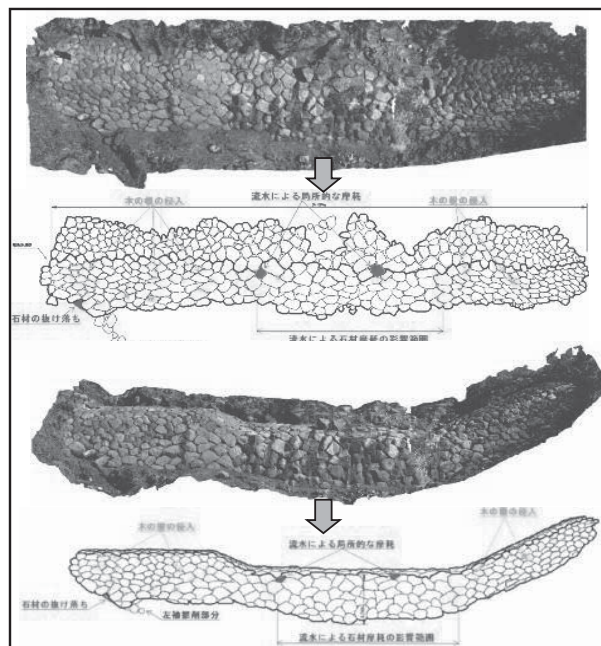
図 4 西谷堰堤現地調査結果図（平面図・正面図）

写真測量により取得したオルソ図を基に、石積みの様子が見えるよう堰堤の描写を行い、平面図（1/100）と正面図（1/100）を作成した（図4）。また、現地で確認した抜け落ちや流水による摩耗、木根の侵入箇所など、正確な状況を平面図・正面図に整理することができた。

- ① 多方向から撮影した複数の写真データから、写真を撮影した位置を推定したうえで点群データを生成。
- ② 複数の画像に写っている同一の対象物（GCP：Ground control point）を設定し、三次元地形モデルを作成。なお、GCPには標定点を利用。
- ③ 写真画像から生成したテクスチャーを貼り付けた三次元モデルを作成。
- ④ 写真画像を合成処理し、堰堤の図面作成に利用するためのオルソフォト（正面・平面）を作成。

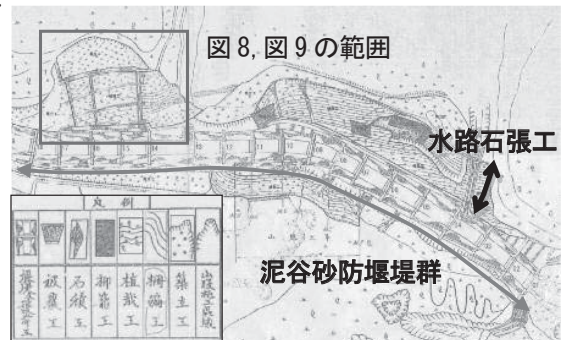
図6 泥谷災害復旧工事竣工平面図

泥谷砂防堰堤群山腹工は昭和13年までに竣工したとされる、水路石張り工、山腹土止め工（石積み工）、護岸石積み工等から成る山腹工であり、既存資料としては泥谷災害復旧工事竣工平面図（昭和10年10月）が存在している（図6）。

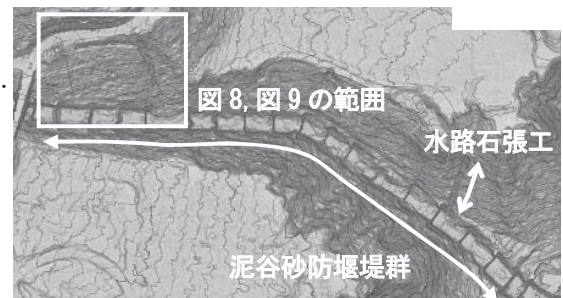
図7 レーザ測量図面に竣工図の工種を表示

現地調査の計画段階では、兩岸の平均勾配は約45度で高低差が50mあること、植生の繁茂も著しいこと、一日の作業時間が限られていることなどから作業の効率化が課題であった。そこで、航空レーザ測量データから山腹工を可視化した平面図を作成し、竣工平面図と重ね合わせたところ（図7）、床固め工や水路石張り工などの位置がほぼ一致することが分かった。この重ね合わせ図により、過去に施工された施設の位置を予想する事ができた。

重ね合わせ図（図7）から、崩壊地や左岸に整備された水路石張り工の位置、上流側の植栽工、泥谷の床固め工などは鮮明に表現され、土砂の移動などによる崩壊や堤体の移動もなく、竣工時当時の位置のまま残っていることが分かる。その一方で、左岸や下流側の柵作りや石積み工といった構造物の痕跡は図面上では把握できなかった。

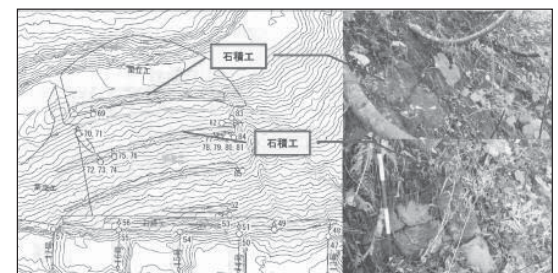
図8 泥谷左岸現地調査結果

現地調査を行ったところ、予察で想定していた地形・地物が見られたことから、レーザ測量平面図が植生の影響を受けず施設や地形を再現していることが確認できた。また、今回の調査成果として石積み擁壁や石組の排水施設などが確認された（図8）。なお、参考であるが、点群データの下層モデルを再処理した起伏図を重ねたところ、石積み擁壁や縦方向に整備された空石積みの排水施設の微地形が更にわかりやすく可視化され、点群データそのものの活用も有効であることがわかった（図9）。
