砂防施設点検における UAV の活用方法について

アジア航測株式会社 ○岡野 和行・白杵 伸浩・佐藤 厚慈
染谷 哲久・原田 美鈴・高橋 康将・佐田 一徹

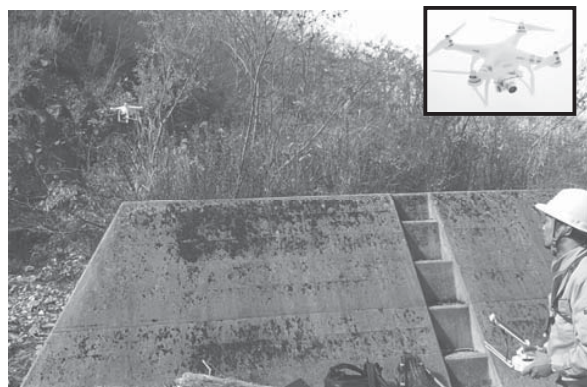
図-1 使用した機材と撮影状況

使用した機材の名称と使用を表-1 に示す。UAV は、山間部に位置する施設での使用を考慮し、軽量かつ小型で、持ち運びが容易な機器を使用した。また、カメラは UAV に搭載できるもので、3 次元化を考慮し、十分な解像度を有するものを使用した。

機器種別	名称	仕様
UAV	PHANTOM3 Professional (DJI 製)	重量：1280 g フレームアーム長さ：590mm 飛行時間：最大 23 分 最大飛行速度：16m/s
カメラ	EXMOR1/2.3 (SONY 製)	有効画素数：12.4M 最大静止画サイズ 4000×3000

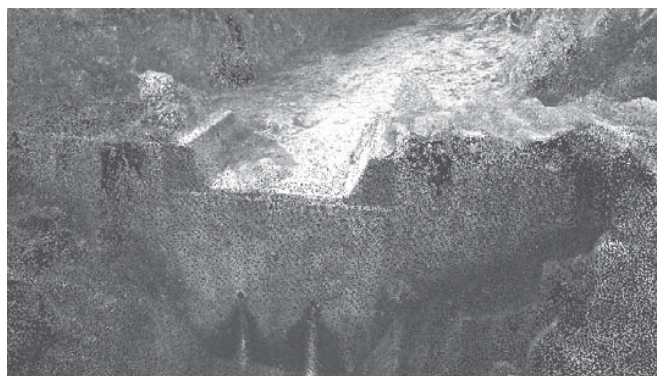
図-5 作成した点群データ(砂防堰堤付近)

また、撮影した写真から3次元計測を行い、3次元の点群データを作成した(図-5)。点群データは、1m²あたり200点以上作成することができており、堰堤の形状も概ね把握することができることから、点群データから堰堤の形状を3次元データ化することができた(図-6)。
