河道閉塞対策箇所における緊急時の現地調査への UAV の活用について

国土交通省 近畿地方整備局

大規模土砂災害対策技術センター

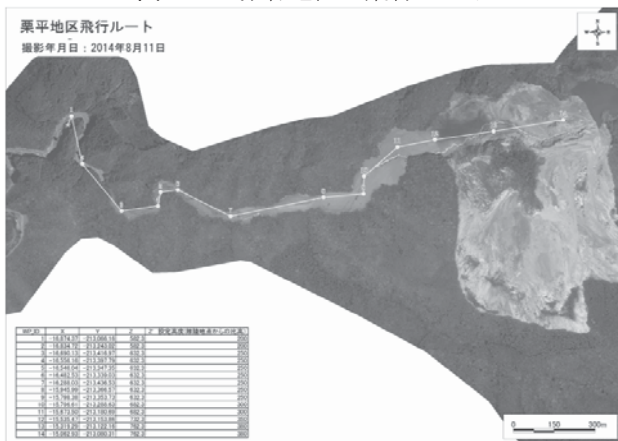
図-3 栗平地区の飛行ルート

栗平地区については, 8月11日13時頃より調査を実施した。進入路として利用可能な林道の終点を起点として, 図-3に示す飛行経路(撮影経路約4.4km)で調査を行った。

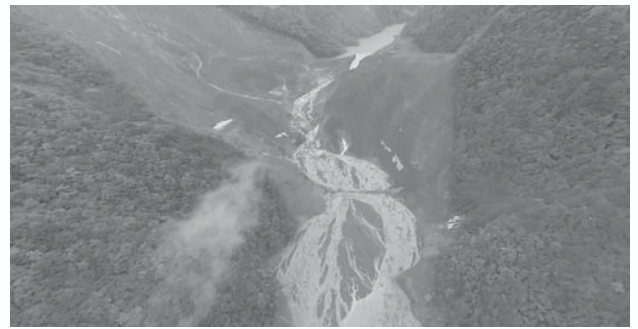
写真-2 赤谷地区において確認できた映像

記録できた映像からは、調査時点で赤谷地区においては発生が懸念された新たな河道閉塞は認められなかったが、整備中の砂防堰堤の被災状況が確認された。また、栗平地区では仮排水路が被災し、河道閉塞が侵食され、直下流で土砂が厚く堆積している状況が確認できた。しかし、いずれも河道閉塞が不安定化している状況には無いことが確認され、得られた情報は地元自治体に速やかに提供した。
