UAVを活用した河道閉塞箇所の計測手法に関する研究

和歌山県（大規模土砂災害対策研究機構） ○大橋和也・西岡恒志・筒井和男・福田和寿
 国立研究開発法人土木研究所（大規模土砂災害対策研究機構） 赤澤史顕・藤村直樹・木下篤彦

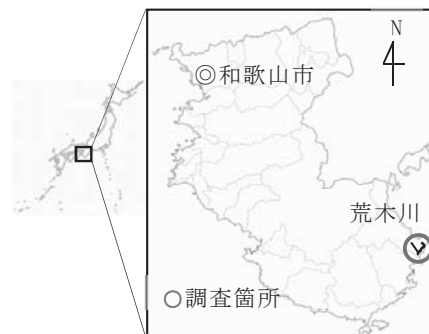
図-1 調査場所

図-1 に調査場所を示す。流域内では多数の斜面崩壊が発生し土砂・流木が流下した場所である。また、本川上流で支川から流出した土石流により河道閉塞が発生し、流木においては全てが堰堤で捕捉できず下流域へ流出し甚大な被害となった⁴⁾。
