強靱ワイヤーネット工の施工について

国土防災技術株式会社 佐藤聡

東亜グラウト工業株式会社 西本公明, 望月章彦, ○李超

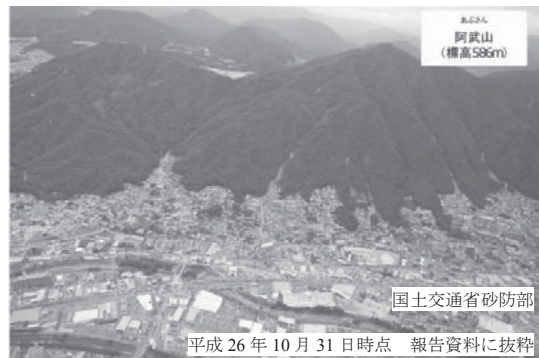
写真 1 被害状況（空中写真）

平成 26 年 8 月豪雨により広島市安佐南区と安佐北区を中心とした土砂災害が発生した。その被害規模として、安佐南区から安佐北区にかけて 166 件の土砂災害が発生し、人的被害として死者 74 名、家屋被害が全壊 133 戸、半壊 122 戸、一部損傷 174 戸と報告されている。土砂災害による人的被害としては過去 30 年間の日本で最多となり大きな人的被害を招いた土砂災害となった。写真 1 は被害状況が大きかった安佐南区八木地区・緑井地区の被害状況である。

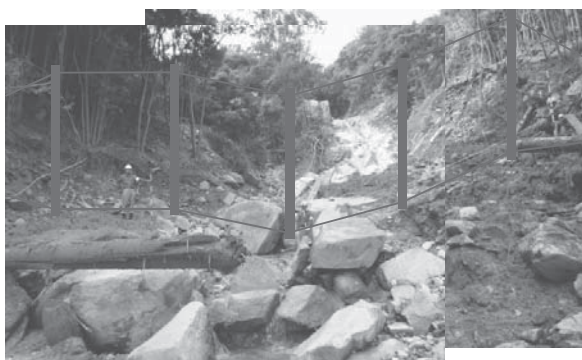
写真 2 現地踏査状況

被害が著しい溪流について緊急点検の結果を踏まえ、24 溪流において、国直轄による砂防堰堤等の緊急事業の実施が決定された。しかしながら、砂防堰堤等の築造には仮設道路整備などで時間を要するため、その対応の一環として土石流センサーの設置と、応急対策として強靱ワイヤーネット工の設置が採択された。強靱ワイヤーネット工設置に先立ち、設置位置等を決定するため現地確認を行った。写真 2 は現地確認状況である。

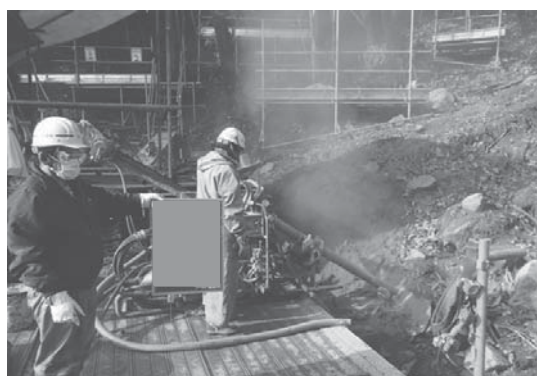
写真4 削孔状況

図 2 は強靱ワイヤーネット工の主要施工手順となる。今回の応急対策では、資機材搬入は不整地運搬車もしくはモノレールによるものが多くを占めた。次に反力体設置工では単管足場にて小型ボーリングマシンにて削孔を行った(写真4)。ボーリングマシンは比較的軽量(500kg程度)であることからチルホール、レバーブロックなどを使用して人力による移動が可能となる。また、搬入路が確保できる現場ではクローラ式ロータリーパーカッションドリルにて削孔を行った(写真5)。クローラ式ロータリーパーカッションドリルによる削孔は単管足場の組立てが少なくなることにより施工期間が短縮された。削孔後、反力体挿入、グラウト注入を行う。グラウト養成後、反力体耐力確認を行う。次に本体組立工となる。本体組立は支柱建込み、各ロープ取付け、リングネット設置などが主な作業となり、全ての作業において工具を使用した人力での組立が可能となる。今回の応急対策では半数以上の現場が約1ヶ月という短い期間で完成された。写真6は最初に完成した強靱ワイヤーネット工となる。

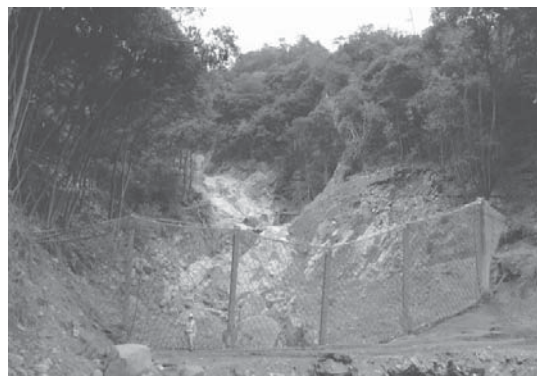
写真6 完成写真
