周氷河性斜面堆積物と2014年北海道礼文島の大雨災害

防災地質工業株式会社 ○雨宮 和夫 石田 博英

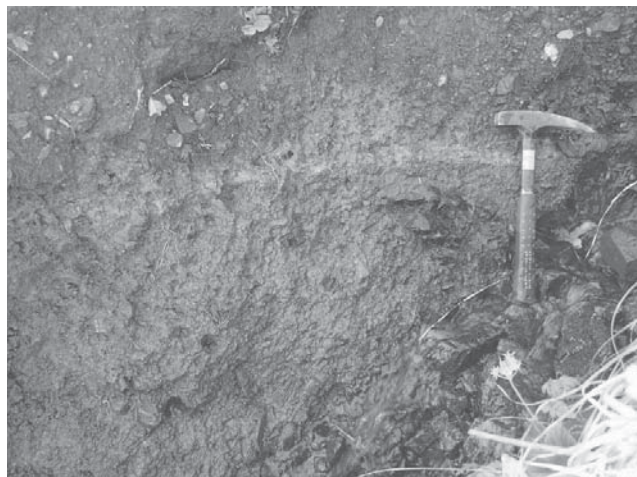
写真 2. 角礫とシルトからなる周氷河性斜面堆積物露頭

礼文島に分布する地質は、白亜紀礼文層群と新第三紀中新世の各層、第四紀の段丘堆積層、地すべり堆積物、崖錘、周氷河性斜面堆積物、および各時代の貫入岩類などである。周氷河性斜面堆積物は主に山麓から段丘地形を覆って分布する。凍結破碎

により生産された角礫と、粘土からシルト、砂までの広い粒径分布である(写真2, 図4)。ほとんど淘汰が見られず、粒径加積曲線図のD₂₀はシルト・微粒砂に分類されるものが主体である。時に水流で運搬堆積した成層構造をもつものを挟んでいる(写真3)。層厚は、これまで報告されたことのない30m近いことが、高山地区の調査で判明した(図1, 図2)。
