災害時の流木の流出率に着目した治山堰堤の効果的な配置手法に関する検討

和歌山県（大規模土砂災害対策研究機構）

国立研究開発法人土木研究所（大規模土砂災害対策研究機構）

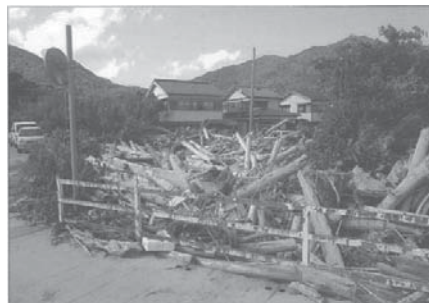
写真-1 平成23年台風12号による
荒木川下流域での流木被害

図-1に調査場所を示す。流域内では多数の山腹崩壊が発生し土砂は既設の不透過型堰堤3基によって捕捉されたが、流木が下流へ流出して甚大な被害となった（写真-1・2）。

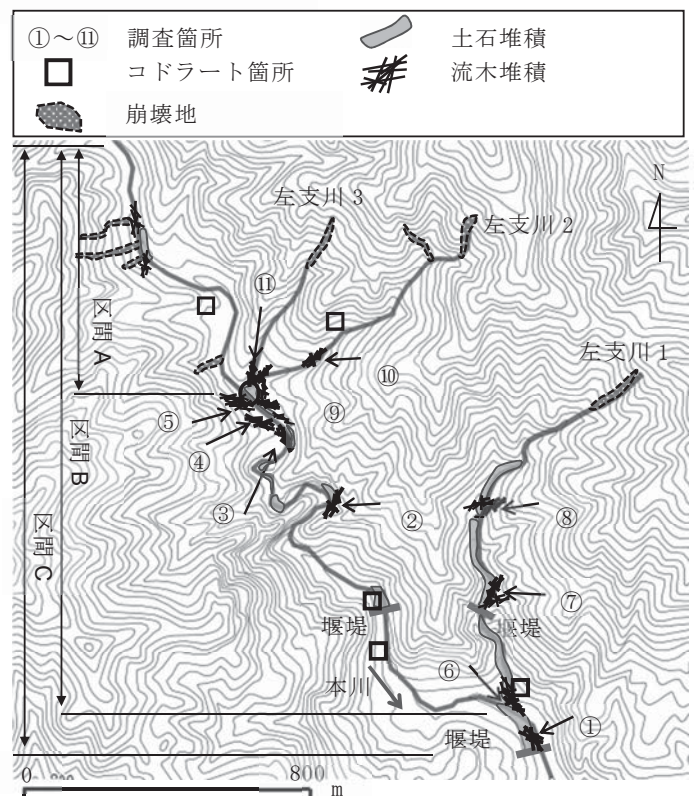
図-2 荒木川の平面図及び流木の堆積箇所

荒木川の本川と3支川で以下の3項目を調査し、それらに基づいて流出率を求めた（図-2）。

図-2, 3に流木の堆積箇所を平面図及び縦断図に示す。平面図から、溪流の合流点・湾曲部・堰堤の堆砂敷に堆積が確認された。また、縦断図から勾配の変化点に堆積が確認された。

土石流フロントの流木長が溪流幅より狭い箇所では閉塞し、土石流及び流木の流下を防いだ箇所が存在した（調査箇所⑧）。溪流幅より流木長が短いものは堰堤（調査箇所①、⑦）や河畔林（調査箇所④、⑥）に捕捉されたものの

ほか、流水が当たらない部分への堆積（調査箇所③、⑩）なども確認された。また、流木長が溪流幅より短い場合であっても溪流幅に変化が生じている箇所に流木が堆積（調査箇所③、④、⑥、⑦）していることが確認された。
