メラピ火山噴火後における河床低下と砂防堰堤の破壊に関する考察

東京工業大学 国際教育推進機構 横倉順治

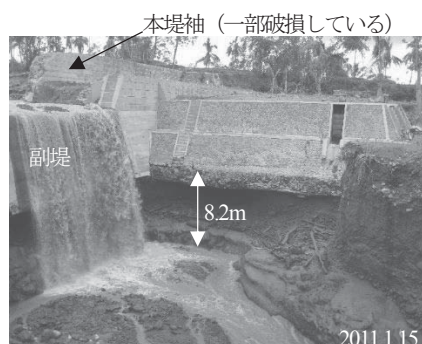
図2 SE-C2 副堤前面の河床が8.2m低下した。

Pabelan川の支流Senowo川ではSE-C2の副堤前面の河床が8.2m低下した(図2)。これは副堤からの落水エネルギーによる局所洗掘ではなく、その下流にも同規模の河床低下が続いている(図3)。この河道区間に大きな侵食力が働いた結果と考えられる²⁾。このときSE-C2の下流にある堰堤SE-C1では副堤は破壊されたが本堤は無事で土砂を保持しており(図4)、SE-C1～SE-C2では堆砂流失に起因する河床低下は発生していない。SE-C1～SE-C2の河床勾配は1/28であり、一方PA-C3下流1.6km付近～PA-C(Tlatar)の元河床勾配は1/29であって概ね一致しており、また河床材料も類似していることから、同様な侵食力がこの区間でも生じたと考えられる。このように大きな侵食力が噴火直後に発生したのは、上流域が火山灰で覆われて流出率が上昇して流量と流速が増大し、さらに土砂・土石を含むので流体の比重が増加したためと推定される。SE-C2の副堤は2011年5月12日に再訪した際に崩壊していることが確認された。

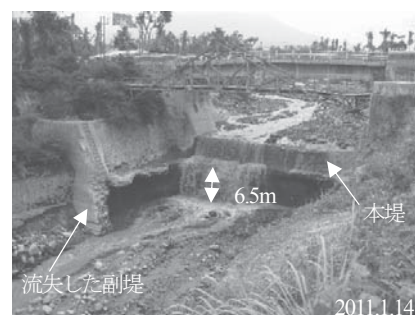
図4 SE-C1では本堤が堆砂を保持している。この状況は2011年2月17日にも確認された。

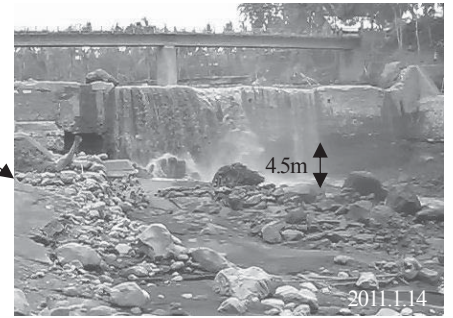
図 7 本堤前面の河床が 4.5m 低下した.

PA-C(Tlatar)では噴火後に下流河床が低下して副堤が破壊・流失した。噴火前後の比較を図5～6に示した。本堤の前面河床は4.5m低下した(図7)。そのあと2011年1月15日の洪水時にPA-C(Tlatar)本堤の基礎地盤が洗掘されて底抜けし(図8～9)、ここから堆砂が流失して上流側河床が侵食された(図10)。この洪水で形成された侵食の形状は幅20～33m、深さ3～10m、長さは約

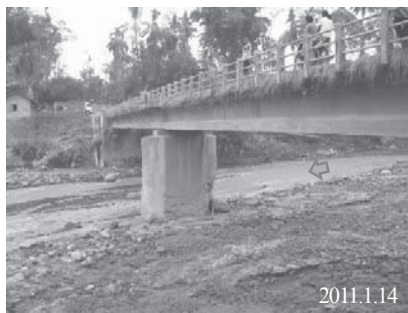
図 8 堆砂流失前の本堤上流河床

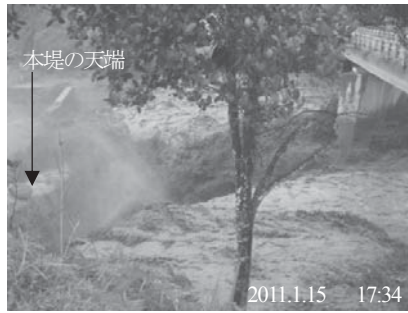
図 9 本堤基礎地盤が底抜けして堆砂が流失

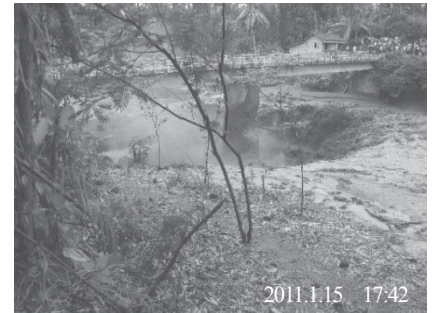
図 10 堆砂流失がさらに進行した.
