流木対策の取り組みと課題

国土交通省 北陸地方整備局 神通川水系砂防事務所 ○越川浩一, 甚田隆光, 浅井誠二, 高橋裕史
国際航業株式会社 小野寺智久, 岩田幸泰

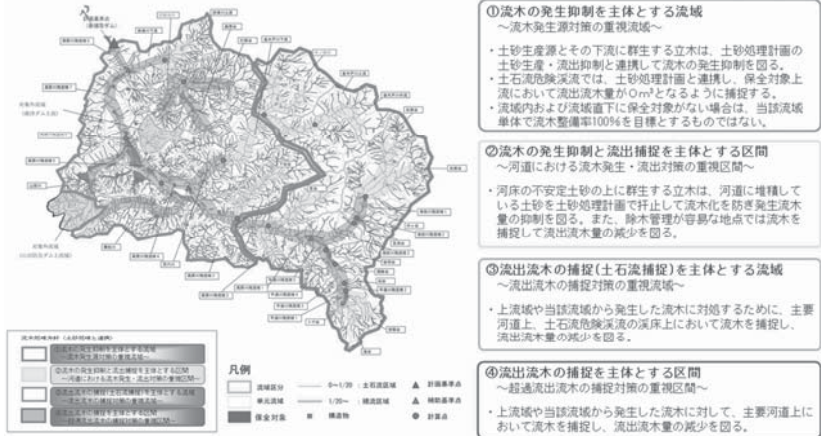
図-2 流木処理方針（案）

■水系砂防全体としての流木処理方針（案）【土砂処理方針と連携した流木処理方針として】
高原川流域では、斜面の崩壊により発生する流木と土石流等の土砂移動現象により渓床・渓岸から発生する流木の抑制及び捕捉を土砂処理計画と連携しながら処理し、計画基準点において流木整備率100%を目標とする。

流木処理方針としては、高原川流域から流出する流木による被害を発生させないことを目標に、計画基準点で流木整備率を100%に設定した。流木の発生が土砂移動現象と関係することから、既往の土砂処理方針と連携して立案した。
