平成 26 年 8 月広島豪雨により発生した二次崩壊現象の解明

消防庁消防研究センター ○土志田正二, 新井場公徳

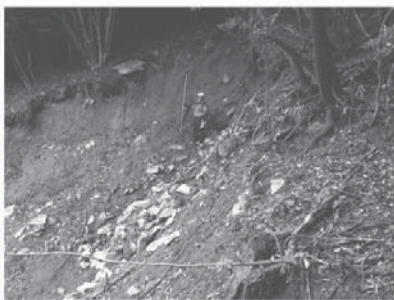
二次崩壊が発生した安佐北区可部東崩壊の全景オルソ画像を図-2、崩壊発生後の詳細地形データ(航空レーザ測量データ、以後 LiDAR データとする)を図-3 に示す。図-3 には現地踏査における写真の撮影位置も表示している。写真 C は崩壊発生翌日に堆積域において撮影したものであり、植生が残る地形面(原地形)の上に岩石を多く含む白色の土石流堆積物、さらにその上に褐色の砂主体の土石流堆積物が覆っていることが確認できる。崩壊域を踏査した結果、岩石を多く含む白色の土石流堆積物は斜面中腹部(写真 B・崩壊中腹部)、褐色の砂主体の土石流堆積物は尾根近傍(写真 A・崩壊源頭部)から供給されている可能性が高いことがわかった。つまり 1 次崩壊は斜面中腹を崩壊源頭部として発生し、1 時間後に発生した 2 次崩壊は尾根近傍を崩壊源頭部として発生したものと推測される。

写真 A. 崩壊頭部 (砂主体)

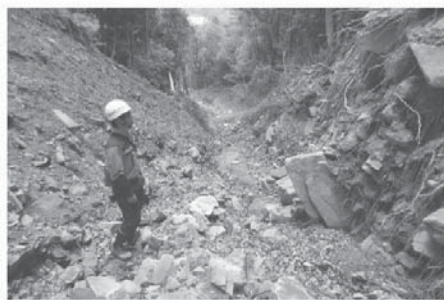
写真 B. 崩壊中腹部 (岩主体)

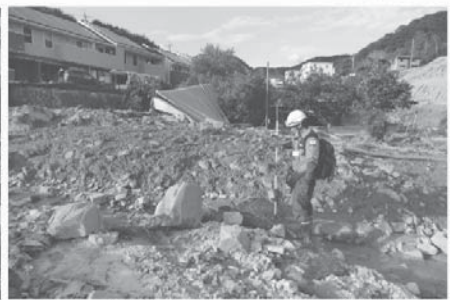
写真 C. 崩壊堆積部 (崩壊発生翌日撮影)

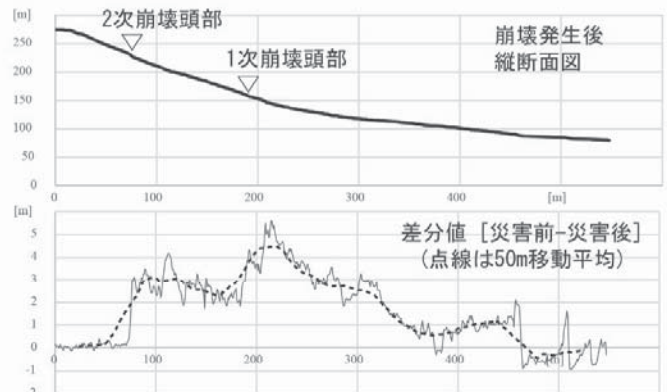
図-4 は崩壊発生前後の LiDAR データの差分値を示したものである。また図-5 は、崩壊発生後の LiDAR データを基に落水線に沿って作成した崩壊縦断面図及び災害前後の標高差分値を示している。1 次崩壊頭部とし

た箇所は周辺に比べて深く浸食されていること、北東部に別の崩壊頭部が並んでいることから、地形・地質的に崩壊し易い場所であったと推測される。周辺地形及び縦断面図より遷緩線付近であることもわかる。差分値を基に崩壊土砂量を算出したところ、2 次崩壊は 1 次崩壊の約半分となった。しかし 2 次崩壊は 1 次崩壊跡地を再浸食している可能性があるためその値は過小評価の可能性はある。各崩壊頭部における集水面積(災害発生前の地形データを利用し算出)は 2 次崩壊頭部では 1000 m²程度と小さな値が出た。雨も止んでいたことを加味すると、2 次災害の誘因は表層流ではなく地下水が関わっている可能性が高い。また二次崩壊の上には城跡があり、人工改変による影響を受けている可能性もある。

図-5. 崩壊縦断面図と災害前後の標高差分値
