## 2016年8月北海道広域豪雨災害の概要と防災上の課題

北海道大学農学研究院 ○小山内信智、笠井美青、林真一郎、桂真也、古市剛久、伊倉万理、高坂宗昭  
 砂防学会北海道支部災害緊急調査団 阿部孝章、一法師隆充、稲葉千秋、井上涼子、巖倉啓子、大島千和、齋藤篤司、  
 佐伯哲朗、澤田雅代、塩野康浩、田中忠彦、永田直己、永野統宏、布川雅典、早川智也、  
 藤波武史、松岡暁、松岡直基、水垣滋、宮崎知与、紅葉克也、吉井厚志、吉川契太郎、渡邊康玄

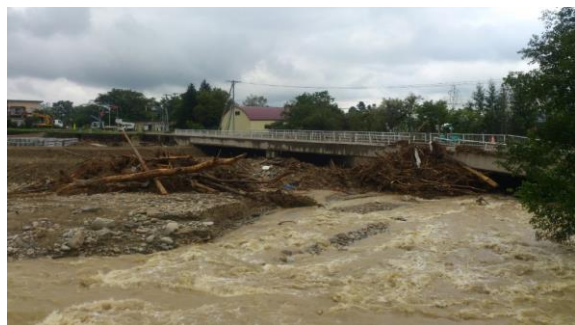
清水町を貫流するペケレベツ川でも大規模な土石流が発生し、下流の市街地では橋梁部での流木や石礫などによる閉塞が生じた（写真-1）。

写真-1 清水町石山橋の閉塞状況

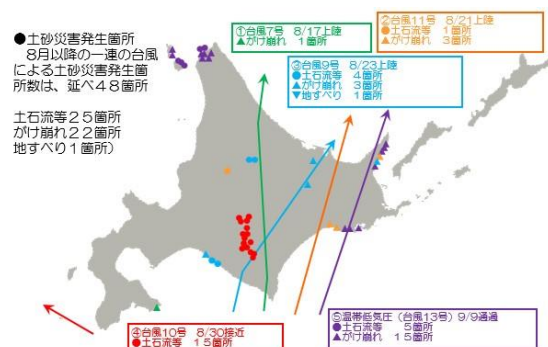
土砂災害は図-1に示したように、土石流25箇所、がけ崩れ22箇所、地すべり1箇所が報告されており、人的被害は無かった。しかしながら、特に台風10号によって日高山脈東麓で発生した多数の土石流によって下流に流送された土砂は、農地等への氾濫被害や市街地付近での橋梁の落下、住宅地への侵食被害等に少なからず影響を与えていたものと考えられたため、以下では十勝地方の災害を中心に考察する。

図-1 2016年8～9月の北海道の土砂災害  
 （北海道河川砂防課調べ）
